# LADS

Latin American Drilling Safety

# Lecciones Aprendidas

**Abril 2018**

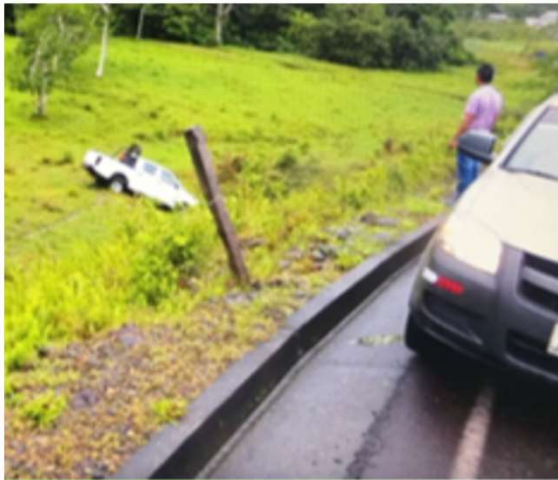
Vía sin peralte con una curva de extendida, vehículos pierden pista velocidad inapropiada

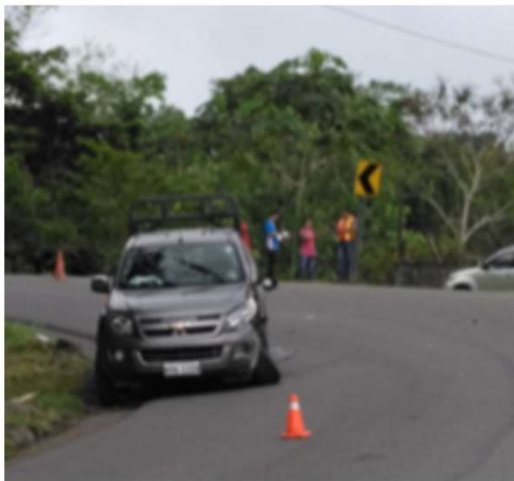
Tramo de vía curvas cerradas consecutivas poca visibilidad frontal.

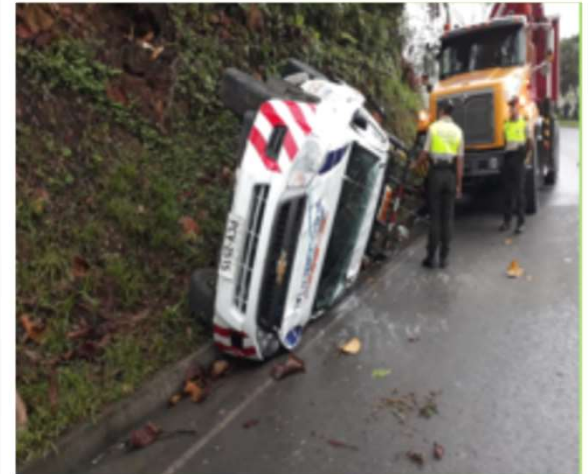
Curva cerrada en pendiente, sin peralte de vía.

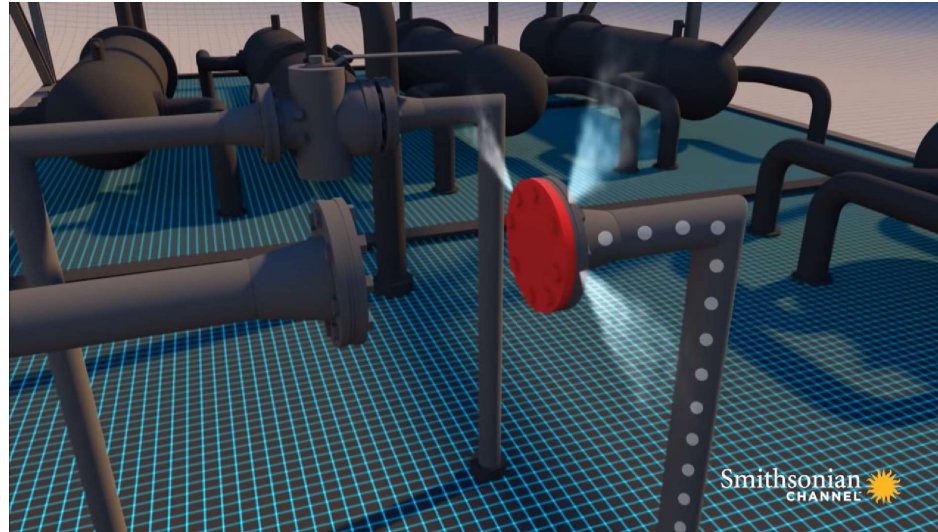
**21:55.** La bomba A fue activada. Sin embargo, la falta de la válvula de seguridad impidió controlar la sobrepresión y la brida ciega se debilitó. El gas a alta presión se inflamó y explotó, lo que rompió los paneles cortafuegos que no fueron diseñados para resistir las explosiones.

Teóricamente, la plataforma debía ser capaz de resistir explosiones. Sin embargo, debido a que la plataforma fue construida originalmente para la extracción de petróleo, los cortafuegos que pudieron haber resistido el fuego no resistieron las explosiones.

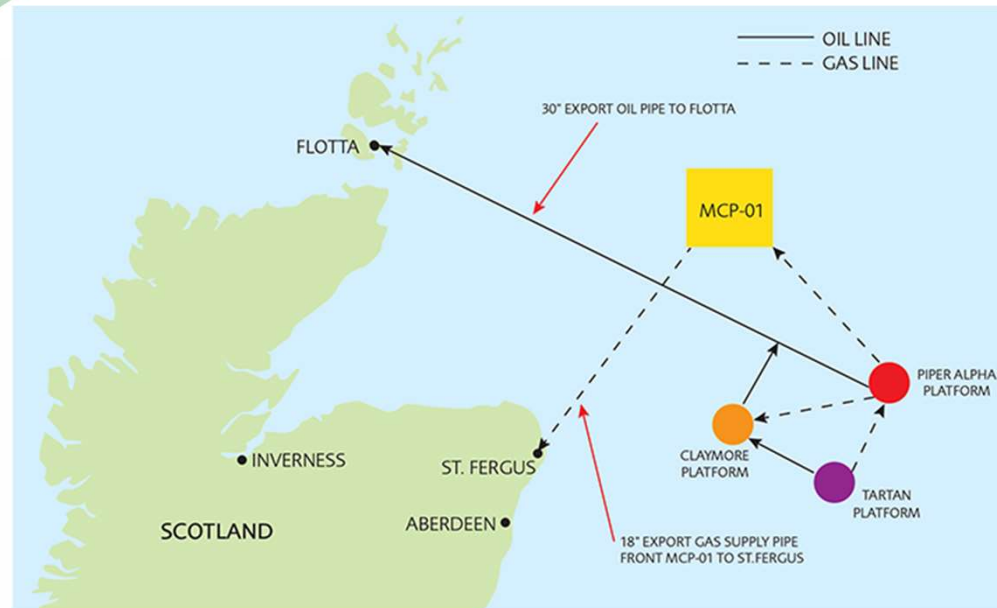
**22:04.** El fuego pudo haberse consumido, sin embargo las plataformas Tartan y Claymore siguieron bombeando crudo, provocando además sobrepresión y nuevas rupturas de las tuberías de la Piper Alpha.

La plataforma Claymore continuó bombeando hasta la segunda explosión ya que el director no tenía el permiso para cerrar las válvulas. Además, la conexión de un gasoducto hacia la plataforma Tartan siguió bombeando ya que su director hacía cumplimiento estricto de las directivas de sus superiores.

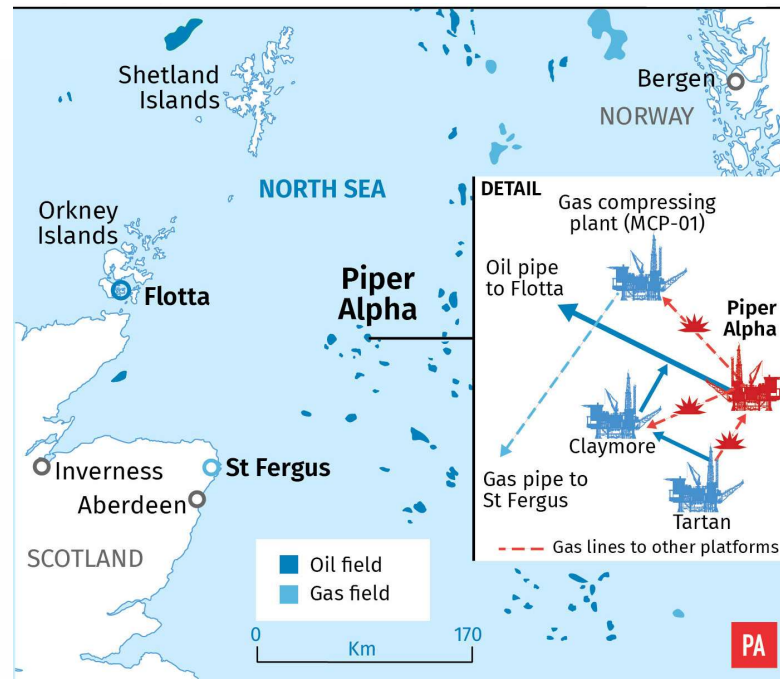
Dos líneas de gas de 140 a 146 cm de diámetro llegaban hasta Piper Alpha. Dos años antes, un estudio de gestión advirtió de los peligros de estas líneas de gas. El estudio advertía que debido a su longitud y diámetro, se tardaría varias horas en reducir la presión, de modo que no sería posible su cierre inmediato para luchar contra fuego. A pesar de la primera y devastadora explosión de gas y la consecuente primera llamada de emergencia, las plataformas Claymore y Tartan no cerraron sus tuberías.

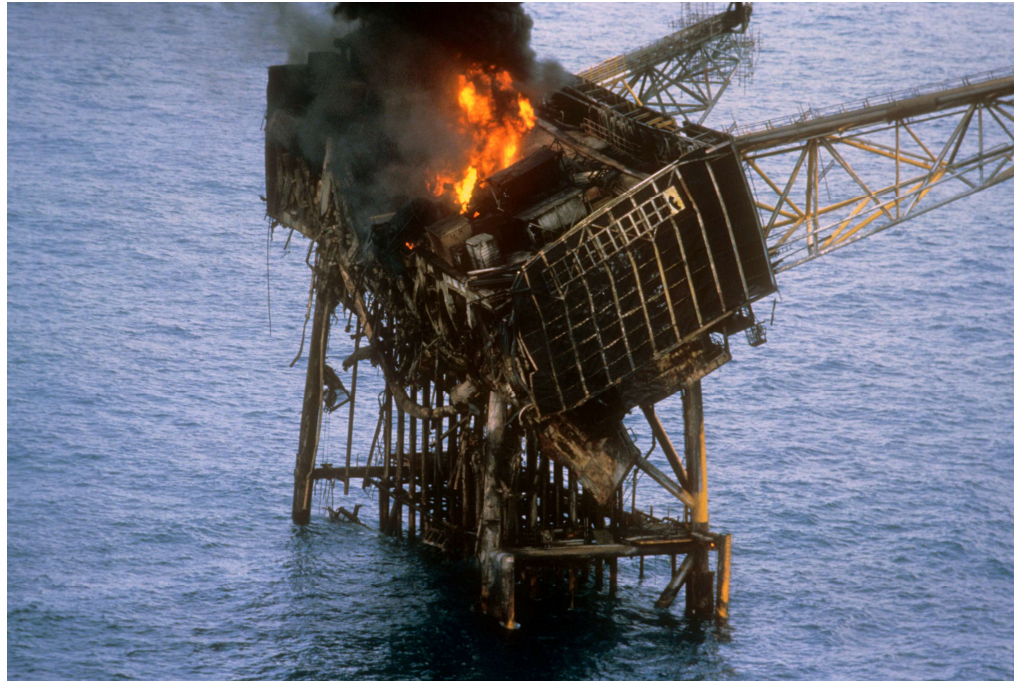
- 167 personas murieron en el desastre, incluidos 2 miembros de rescate
- La mayoría de los 167 tripulantes falleció por asfixia con CO y humo en el área de alojamiento.
- 30 cuerpos nunca pudieron encontrarse
- El fuego fue extinguido tres semanas después.
- El costo del accidente fue de \$ 1.270.000.000 USD
