# DAÑO ESTRUCTURAL TORRE DE PERFORACION

## Tipo de Evento: Incidente Operacional

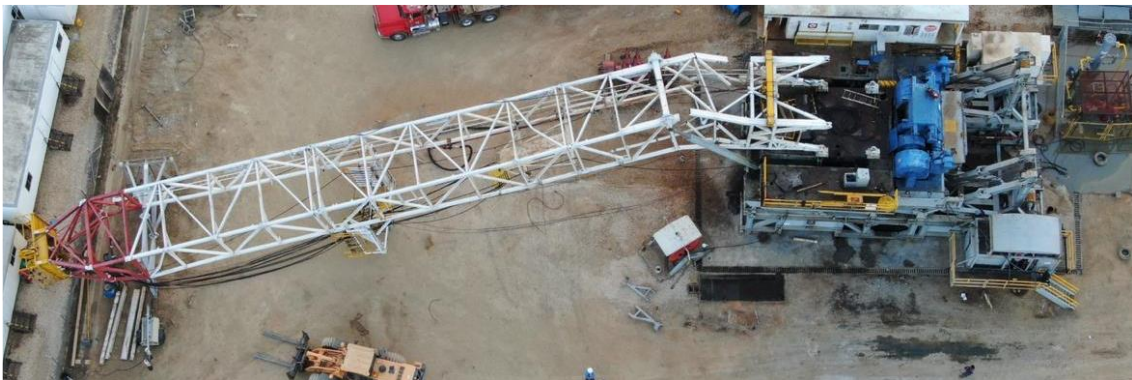
**12/01/2018 Hora: 5:40 PM** – Durante la operación de bajada de la torre de perforación, se presenta fuga en el gato hidráulico derecho, causando la caída no controlada de la torre a una altura aprox. de 15 a 20 ft del soporte sobre el que iba a descansar. No se presentan lesiones a personas ni daños al medio ambiente. Se presentan daños estructurales en la primera sección de la torre y en la corona.

- ❖ Cumplir con el Procedimiento de Inspección de Integridad de todos los componentes del Rig antes de comenzar la Operación.
- ❖ Verificación y prueba de los gatos hidráulicos previo a la bajada de la torre de perforación.
- ❖ Seguir los controles establecidos para la realización del trabajo de manera segura.

Se realizó aseguramiento del área y parada de seguridad con todo el personal en locación.
