# Alerta HSE

## DAÑO ESTRUCTURAL TORRE DE PERFORACION

**Tipo de Evento:** Incidente Operacional

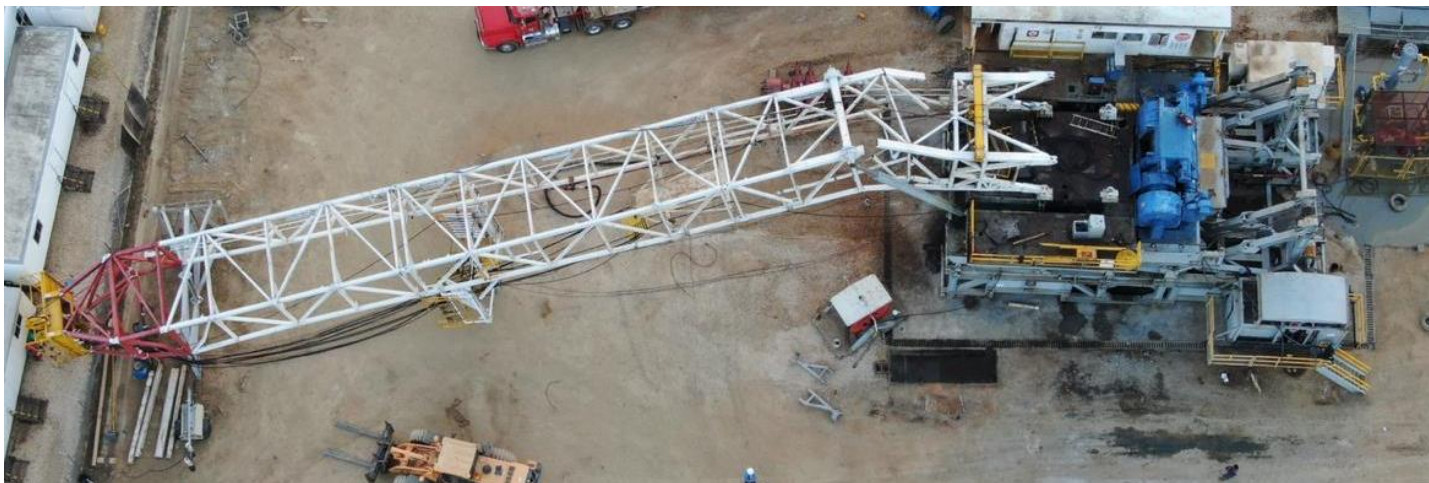
**12/01/2018 Hora: 5:40 PM** - Durante la operación de bajada de la torre de perforación, se presenta fuga en el gato hidráulico derecho, causando la caída no controlada de la torre a una altura aprox. de 15 a 20 ft del soporte sobre el que iba a descansar. No se presentan lesiones a personas ni daños al medio ambiente. Se presentan daños estructurales en la primera sección de la torre y en la corona.

- ❖ Cumplir con el Procedimiento de Inspección de Integridad de todos los componentes del Rig antes de comenzar la Operación.
- ❖ Verificación y prueba de los gatos hidráulicos previo a la bajada de la torre de perforación.
- ❖ Seguir los controles establecidos para la realización del trabajo de manera segura.
