**VISITA TALADRO 2019**

PARDALISERVICES S.A.

TUSCANY 104

## OPORTUNIDADES DE MEJORA

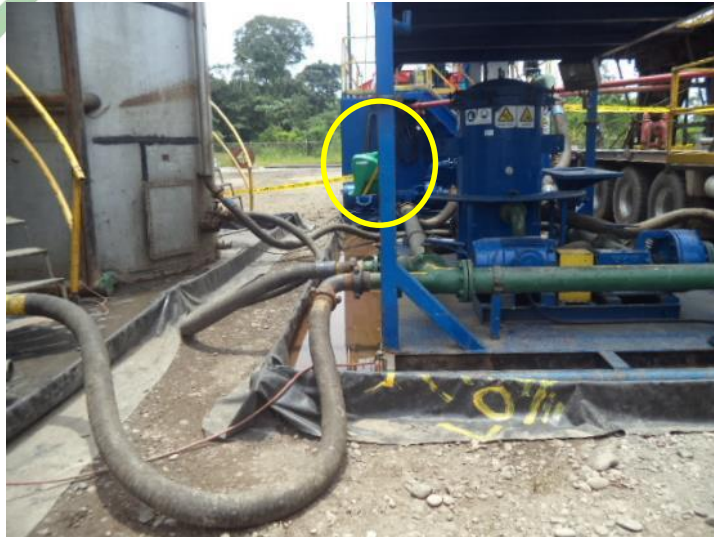
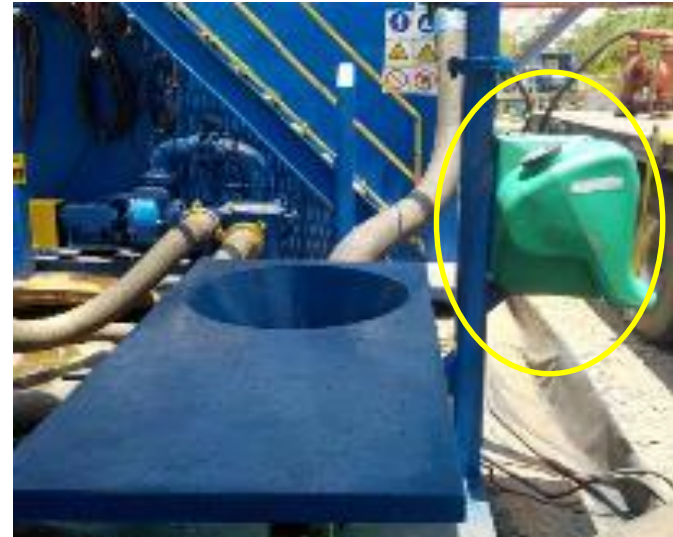
Mejorar acceso a lavaojos, al momento no existe paso a este equipo de emergencia

Se cambio de lugar la estación lavaojos

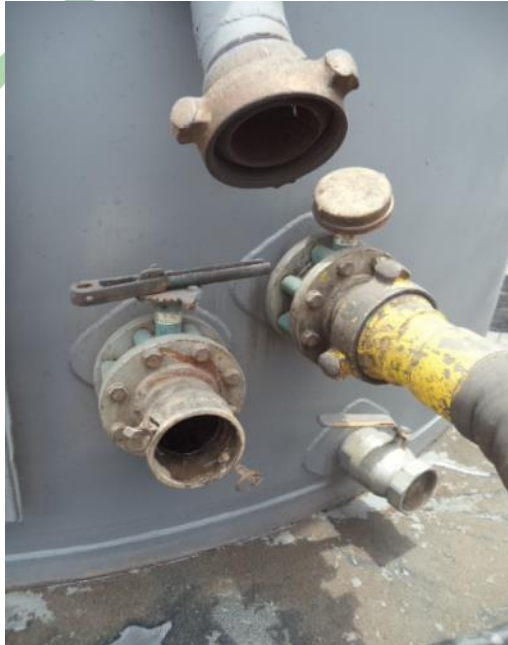
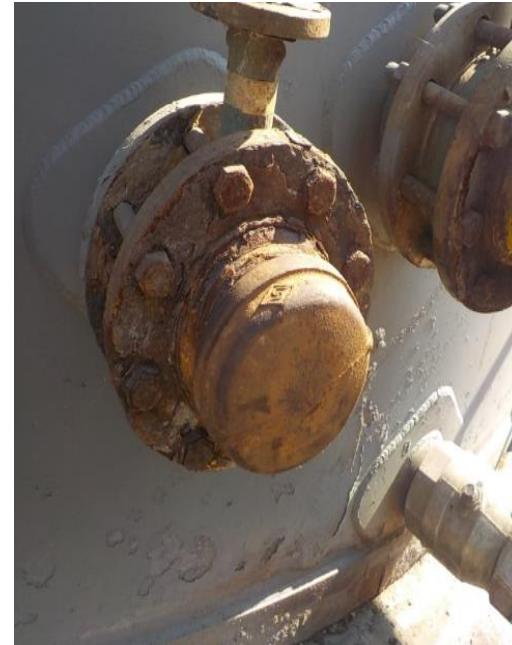
Instalar tapones a bridas que no se encuentran en uso

Se Instala tapón de 6"

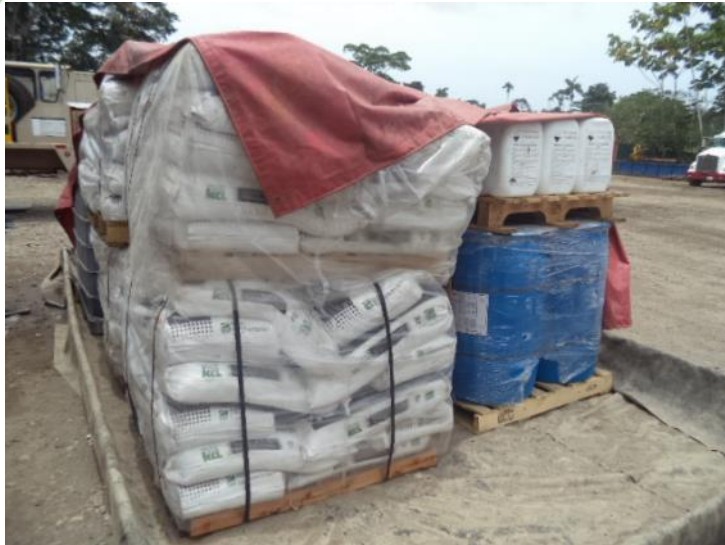
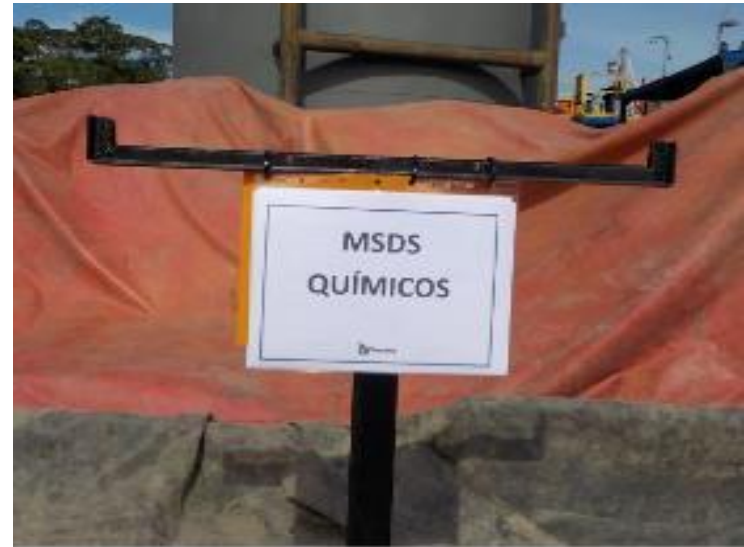
Mantener MSDS cercanas a almacenamiento  
de químicos

Se coloca MSDS cerca de los químicos

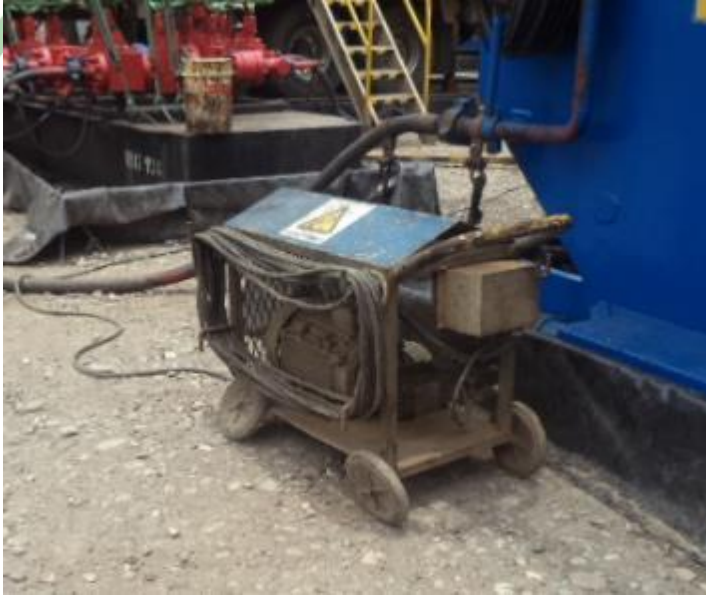
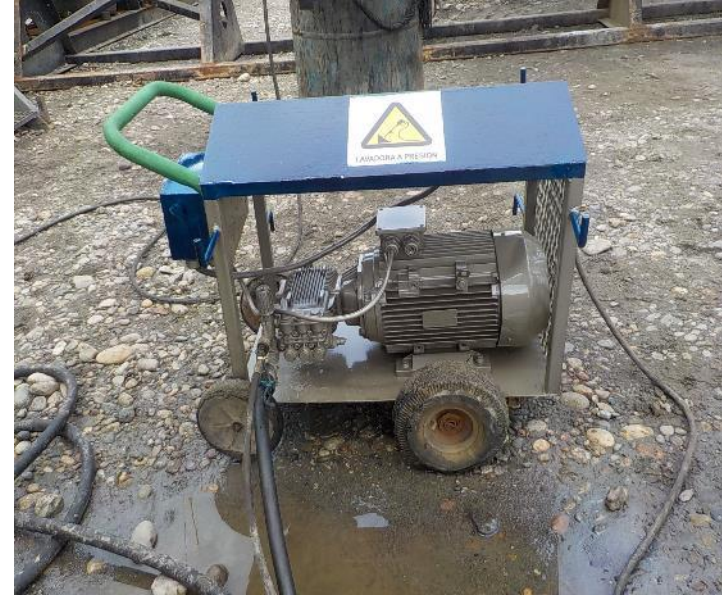
Mantenimiento de hidrolavadora, llantas de este equipo en mal estado.

Se cambia de llantas y se pinta todo el equipo

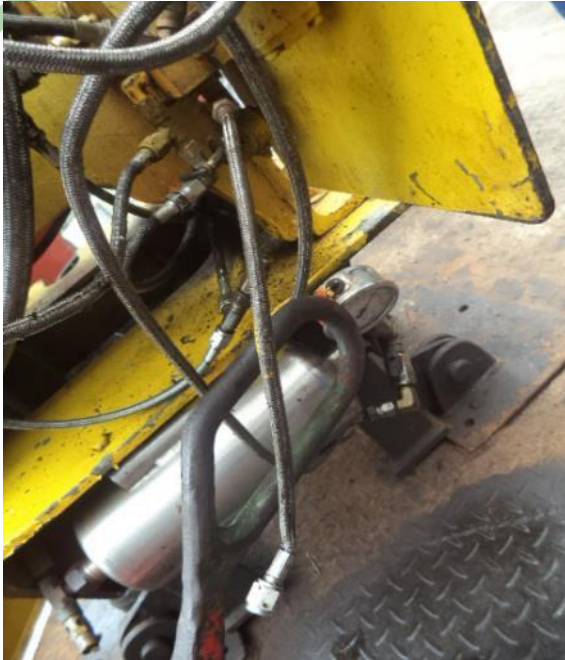
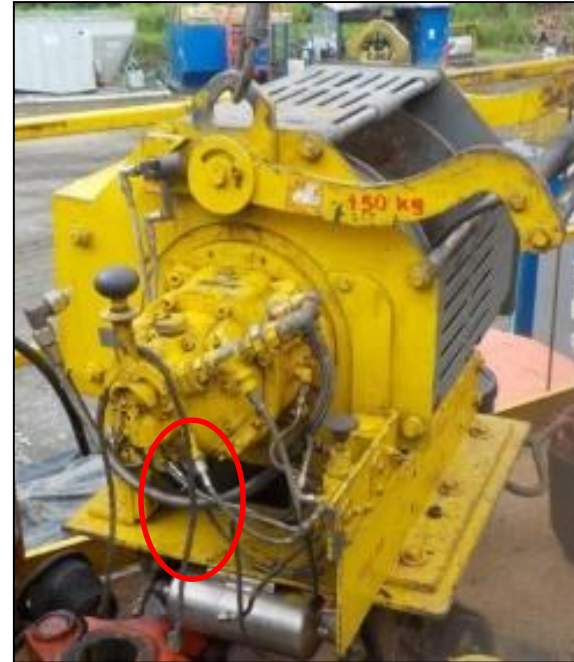
Equipo (winche de izaje de personal) fuera de servicio, sin bloqueo.

Mecánico del Rig repara bloqueo del Man Rider

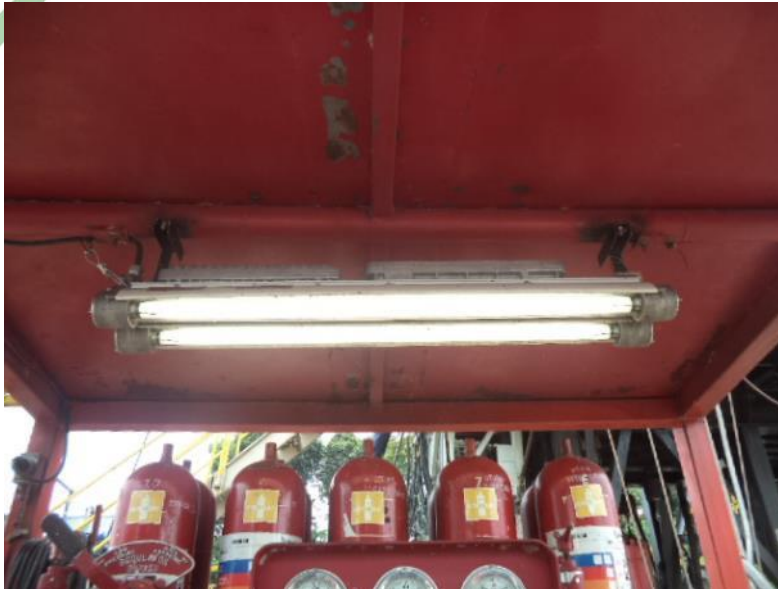
Lámpara sin cubierta de protección  
Diseño de la lampara lleva protección interna

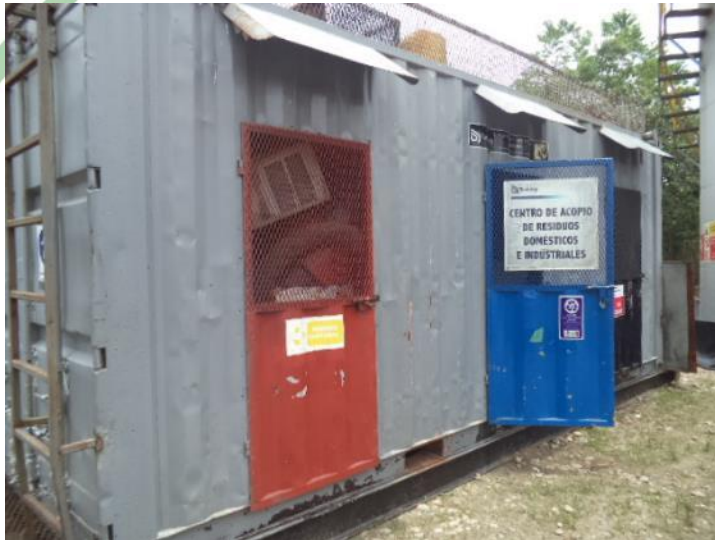
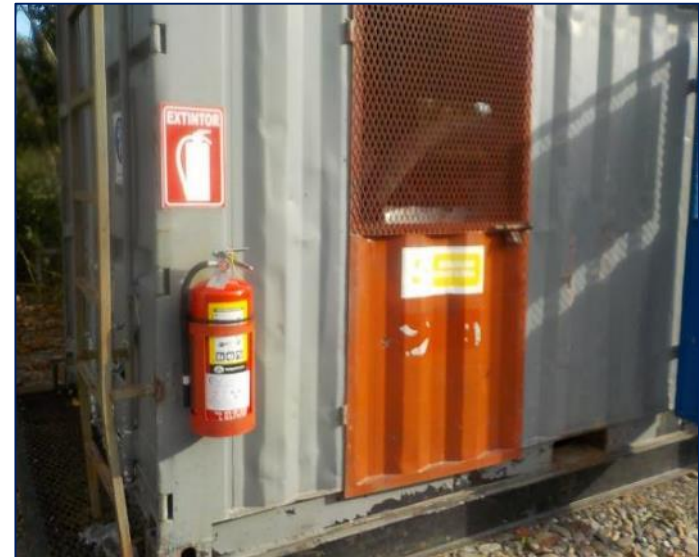
Ausencia de protección contra incendios en área de almacenamiento de desechos

Se coloca extintor y señalética en caseta de desechos

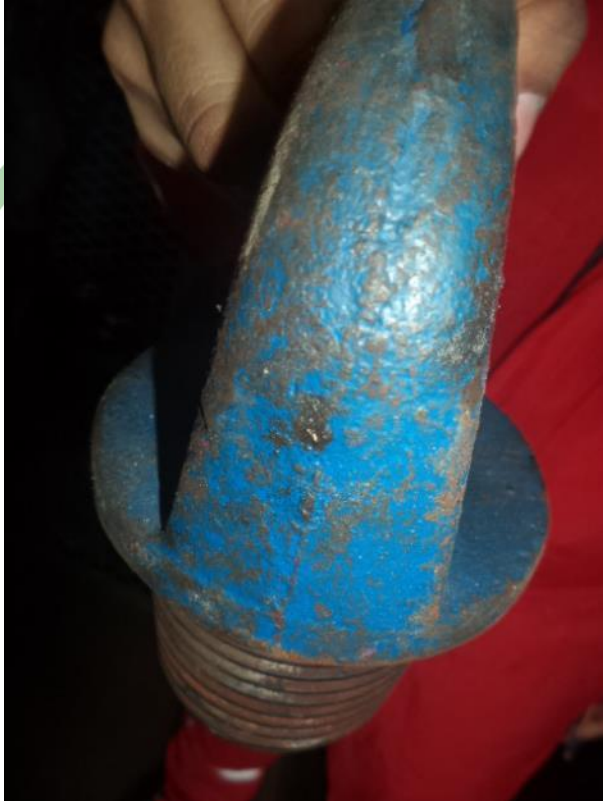
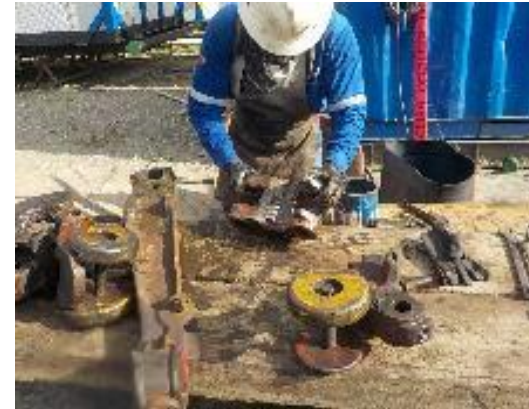
Falta de trazabilidad en componente de izaje  
Se realiza inspección y certificación (BCI)  
29.09.19

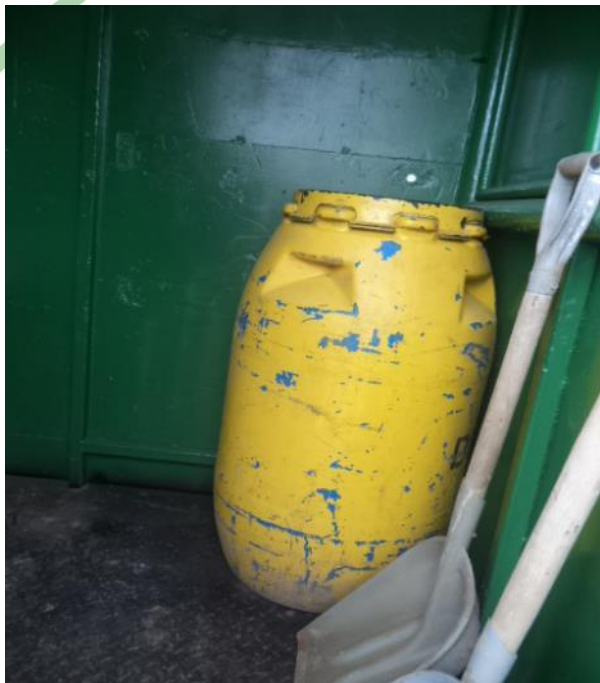
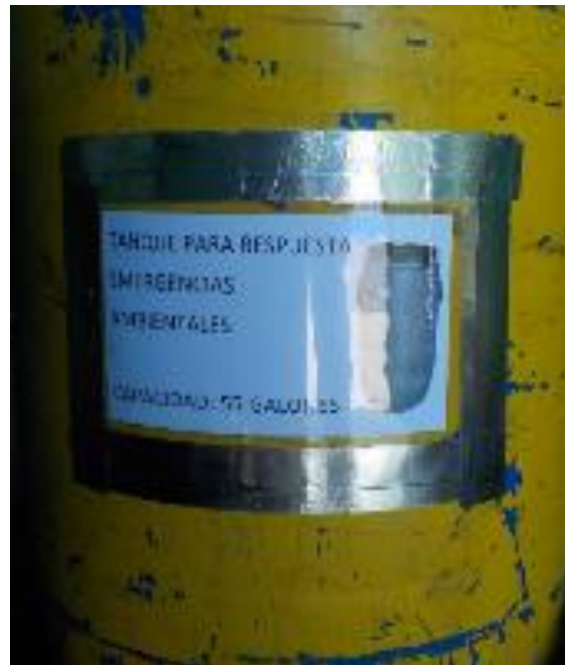
Identificación de contenedor dentro de  
caseta de contingencias

Se coloca identificación en contenedor

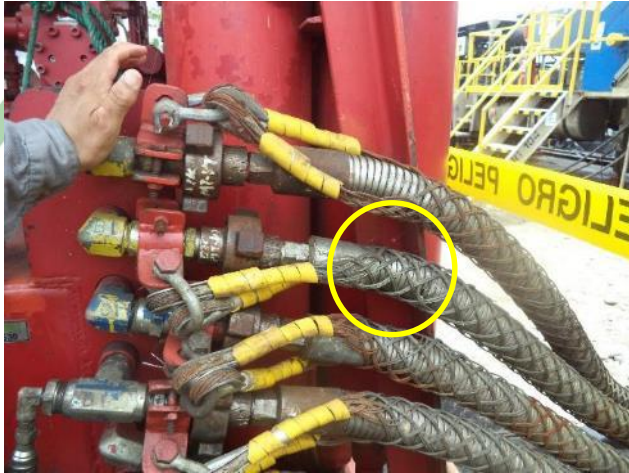
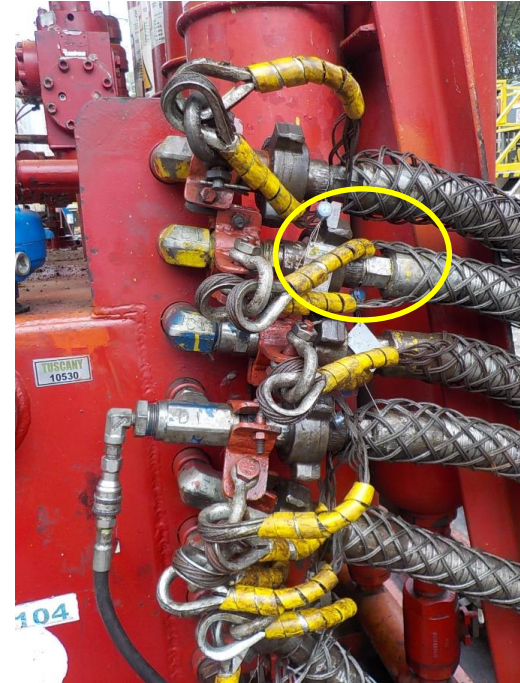
Buena Practica: Doble recubrimiento  
Oportunidad de mejora: Daño en el aislamiento  
Se cambia de manguera ignífuga (Certificada)

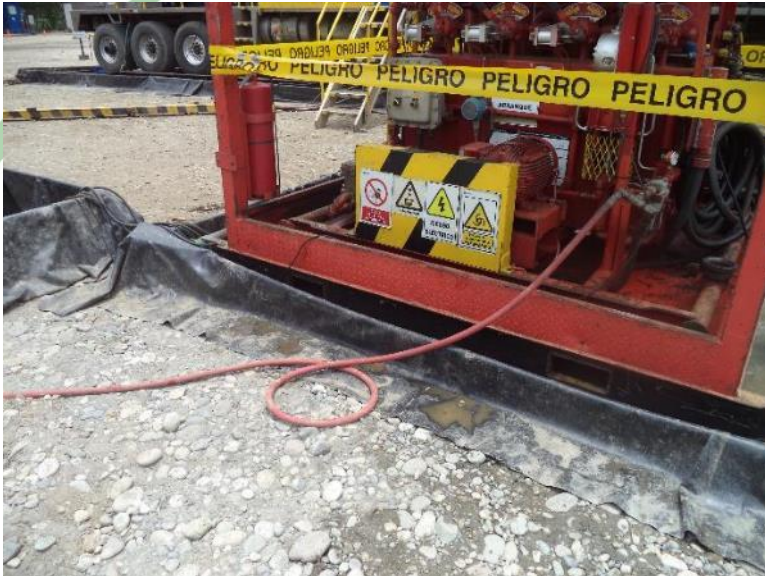
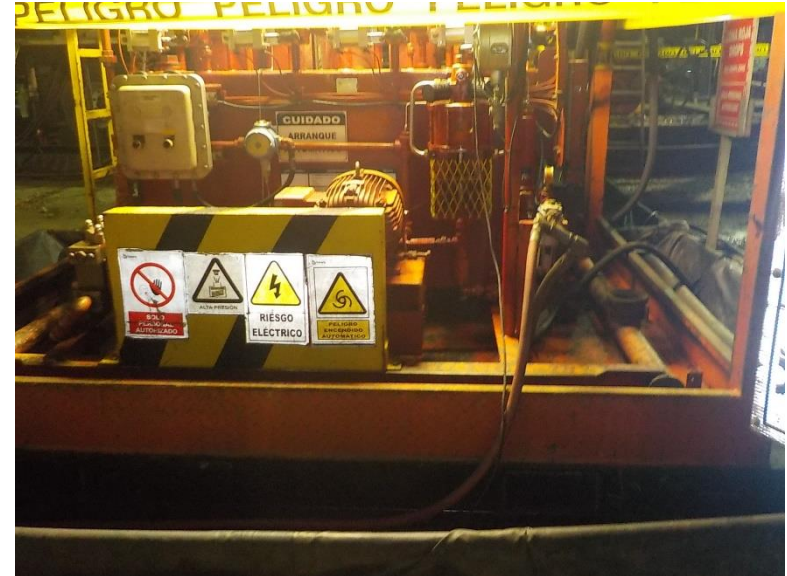
Manguera obstruye ingreso a equipo de emergencia  
Se reubica adecuadamente la manguera

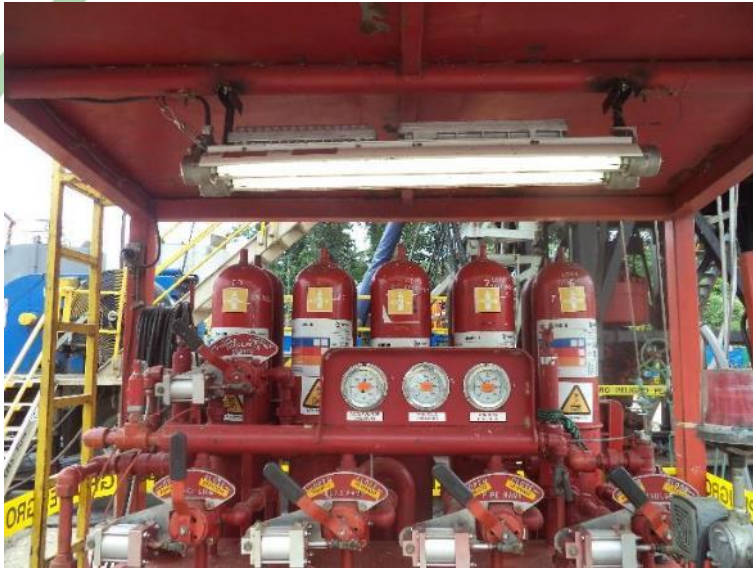
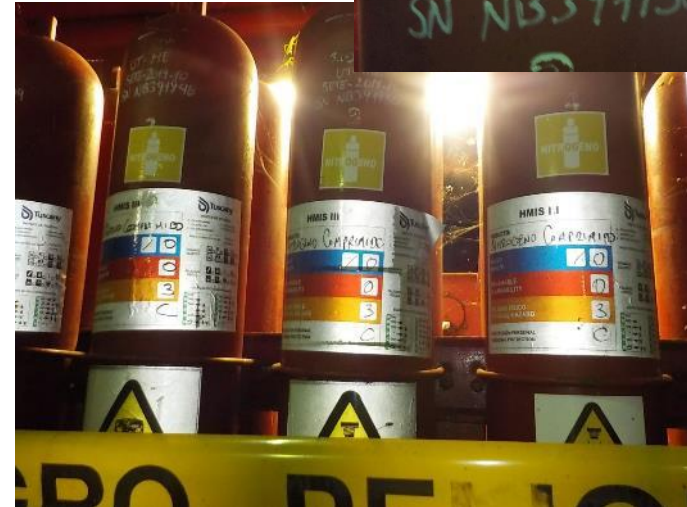
HMISIII vacíos en botellas de Acumulador de presión  
Falta Fecha de recarga de botellas en acumulador

Se completa HMIS y SETE coloca fecha de inspección y recarga

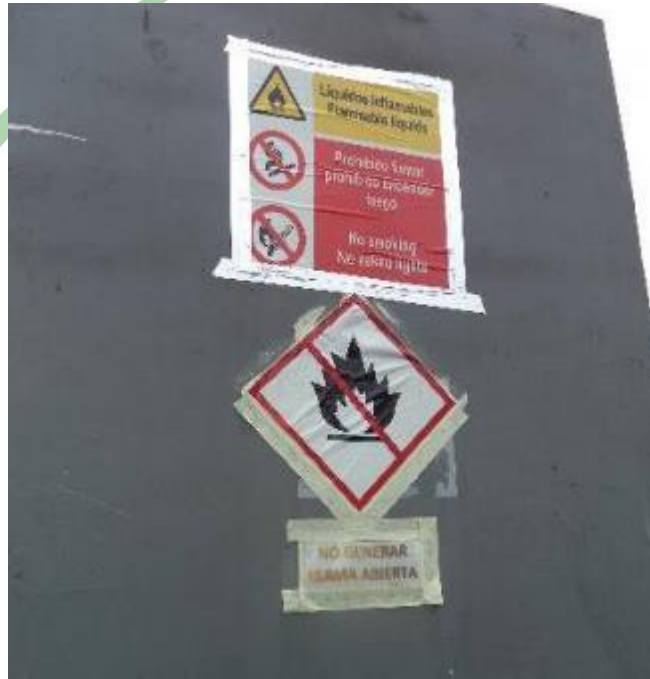
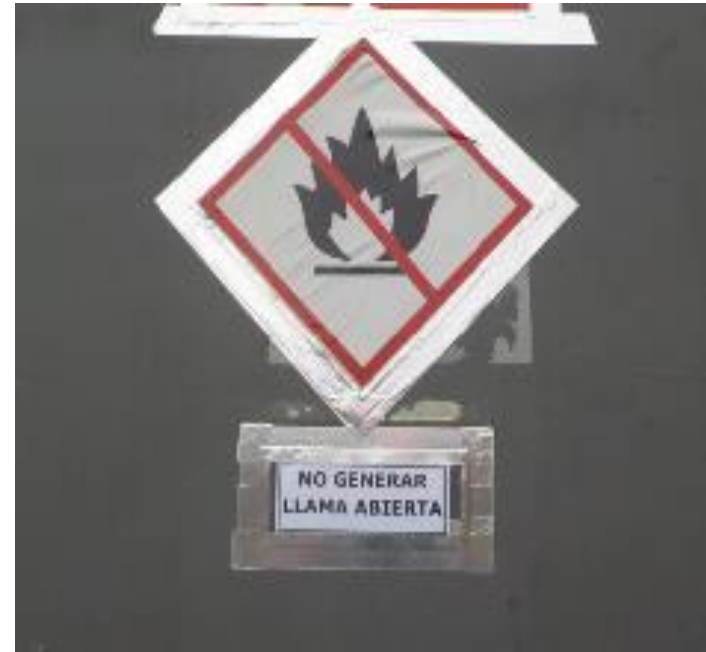
Falta Sujeción adecuada de la señalética  
Se fija adecuadamente la señalética

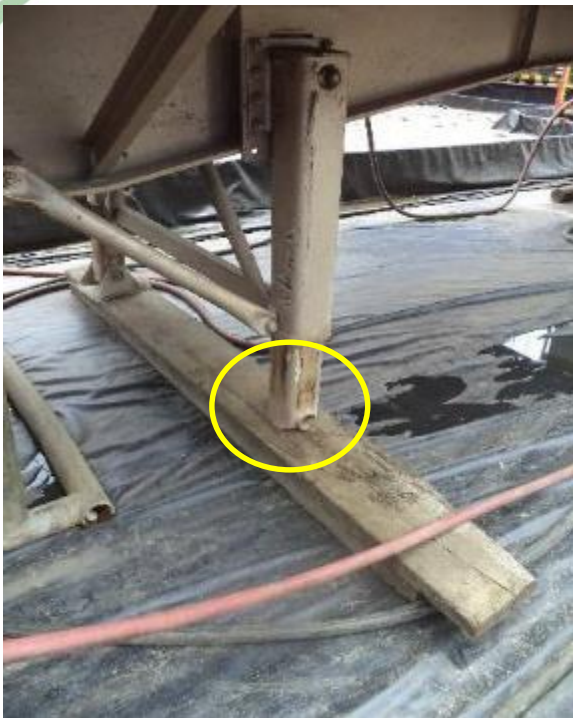
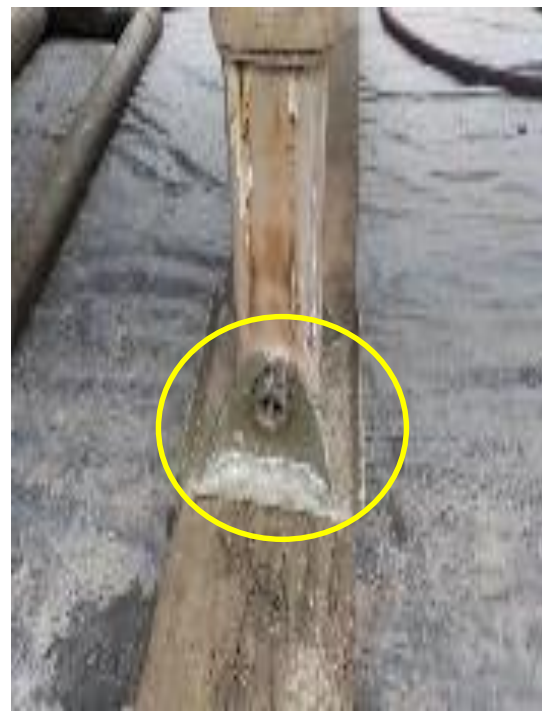
Falta la base del soporte del tráiler tanque de agua  
Se coloca base nueva en el soporte

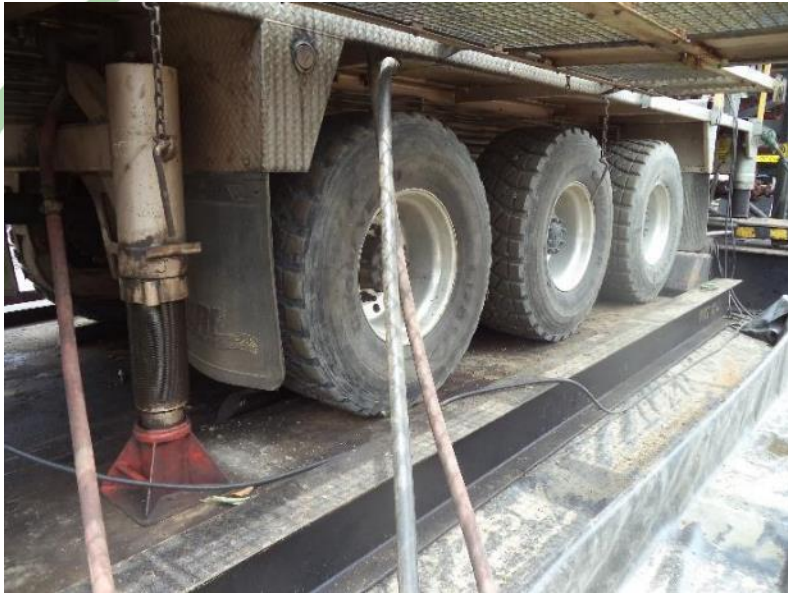
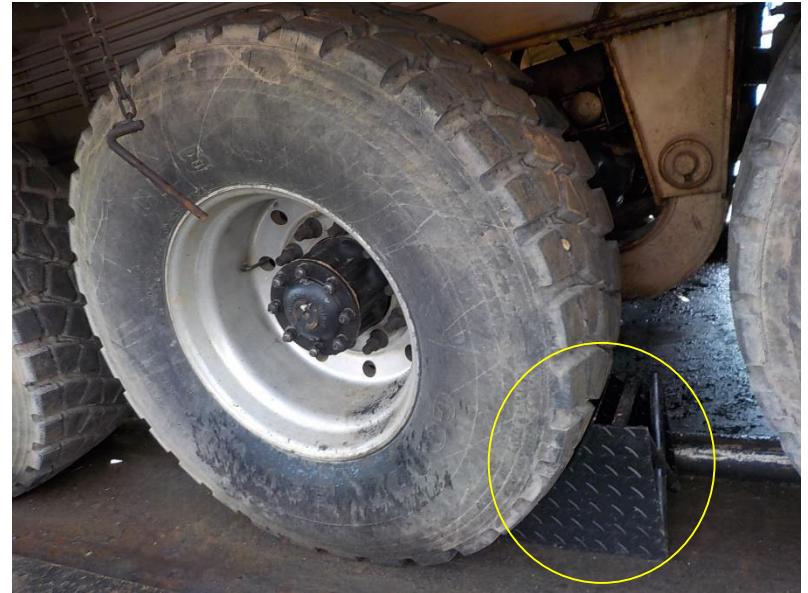
Falta cuña de llantas en el Carrier  
Se fabrica cuñas y se coloca en las llantas del Carrier

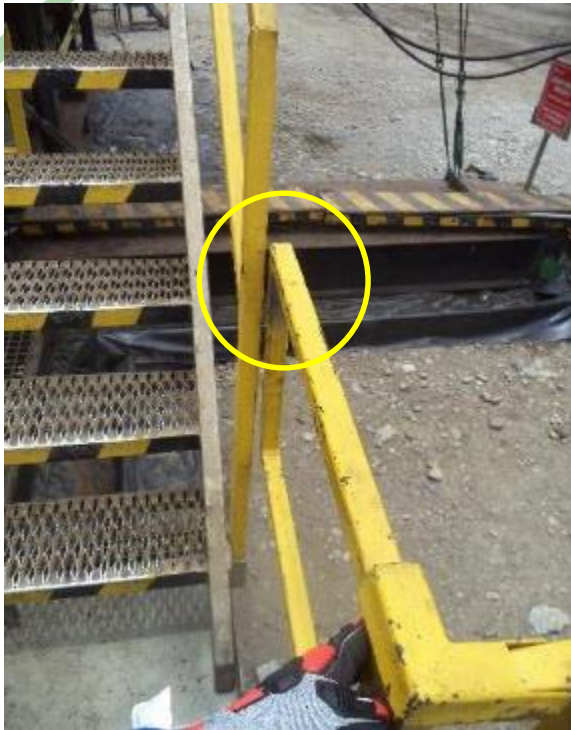
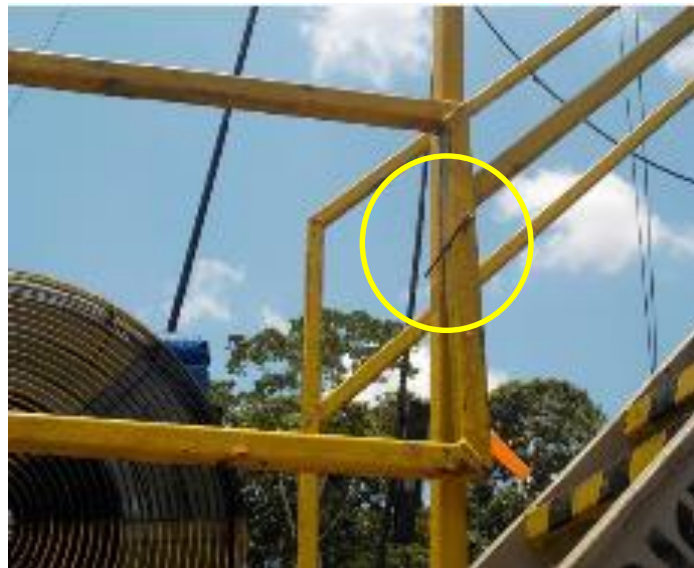
Punto de pellizco en escalera al rig floor  
Se asegura pasamanos

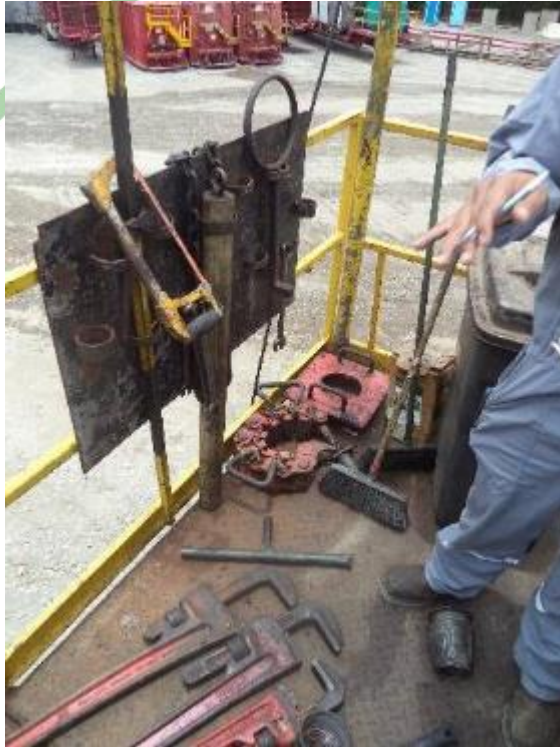
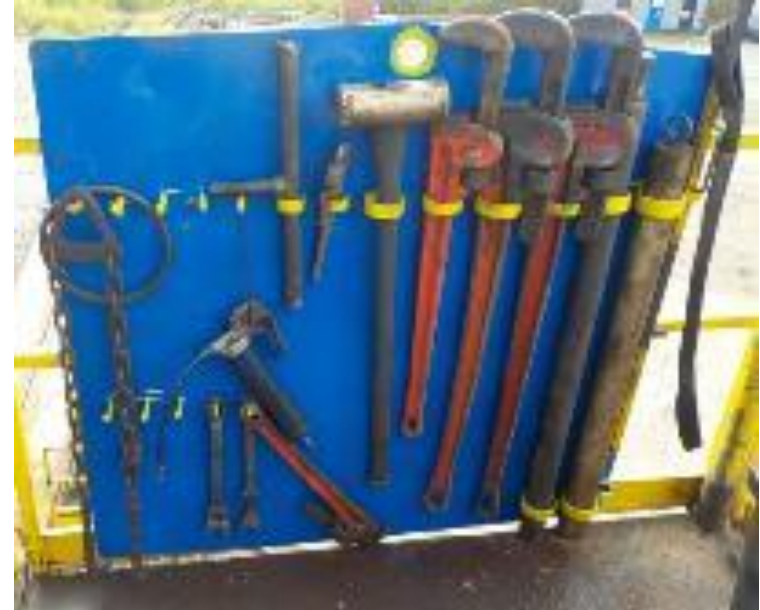
Dificultad de acceso a herramienta para válvula de seguridad y  
ubicación de herramientas en el piso

Se fabrica tablero porta herramientas para mejorar el orden

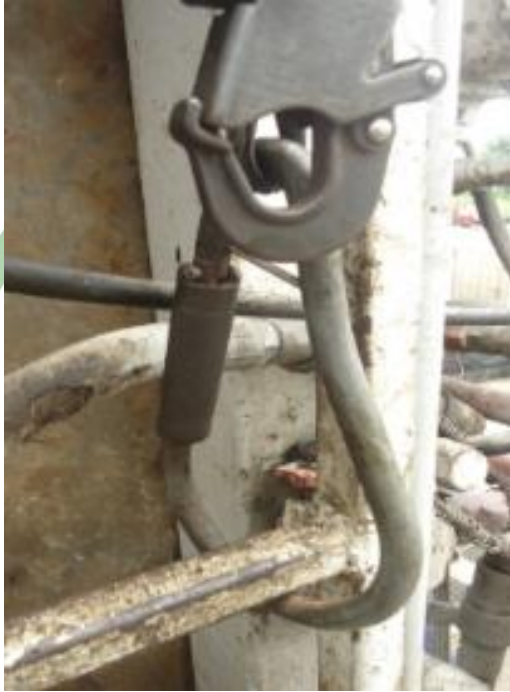
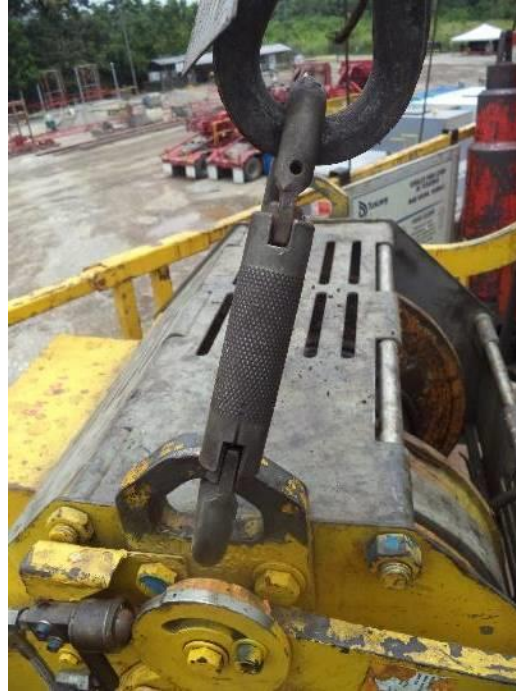
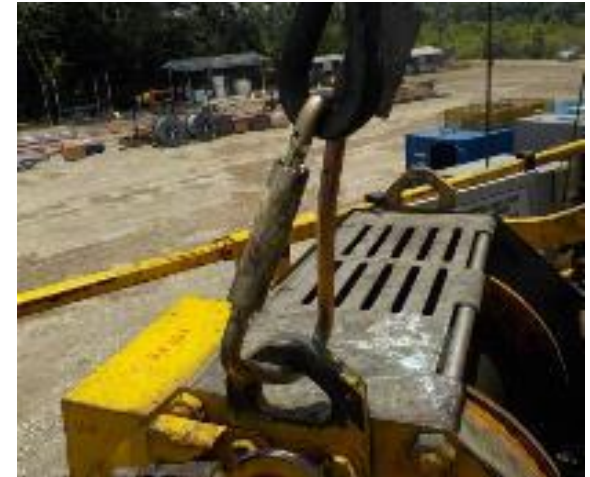
Seguro automático no operativo de carabineros en Winche de personal y en contrapesa de escalera vertical de la torre.

Se colocan carabineros nuevos

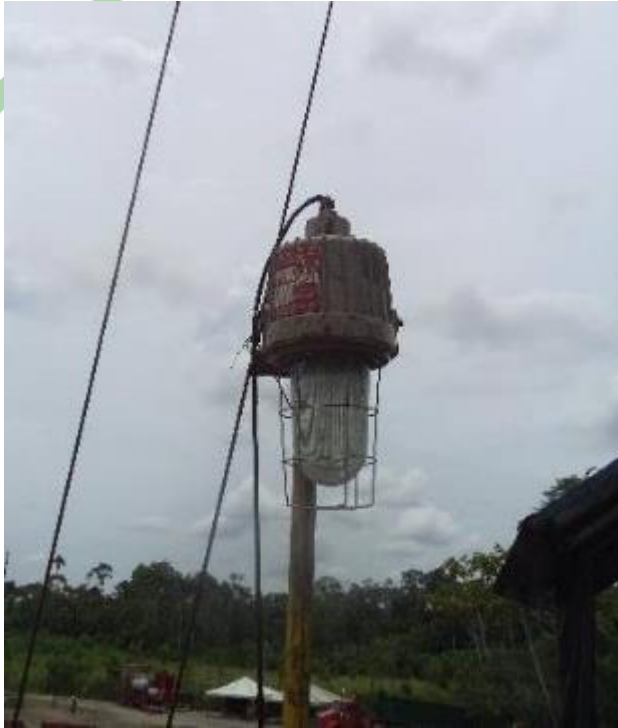
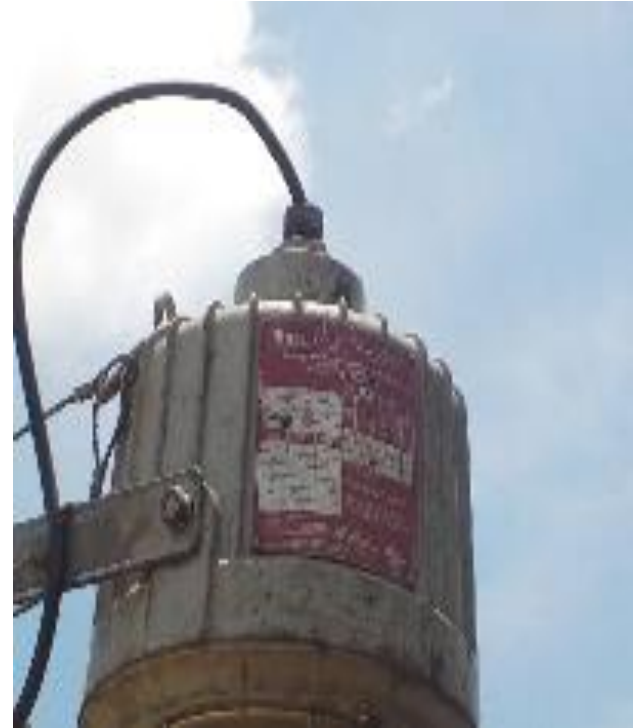
Ingreso de cable a lámpara en mal estado  
Se reemplaza conexión

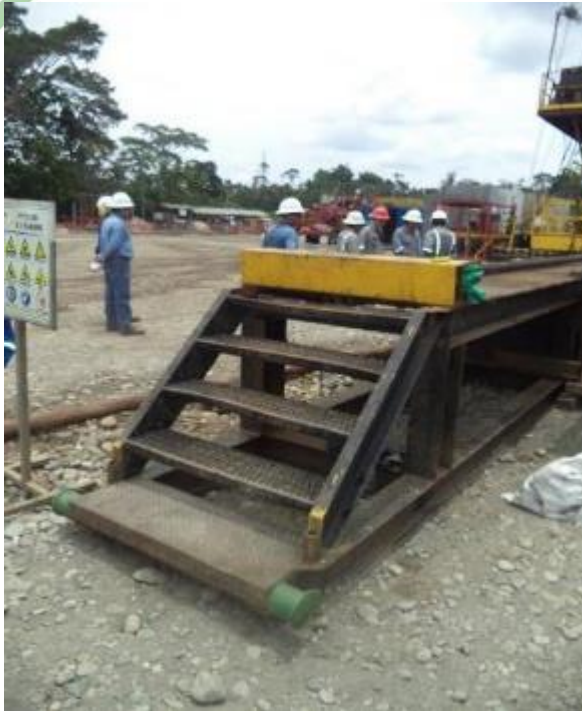
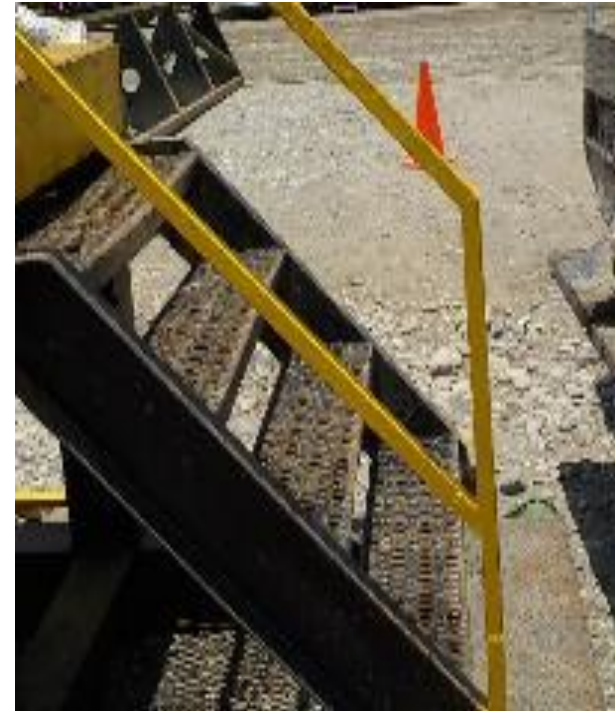
Faltan Pasamanos  
Se fabrica pasamanos

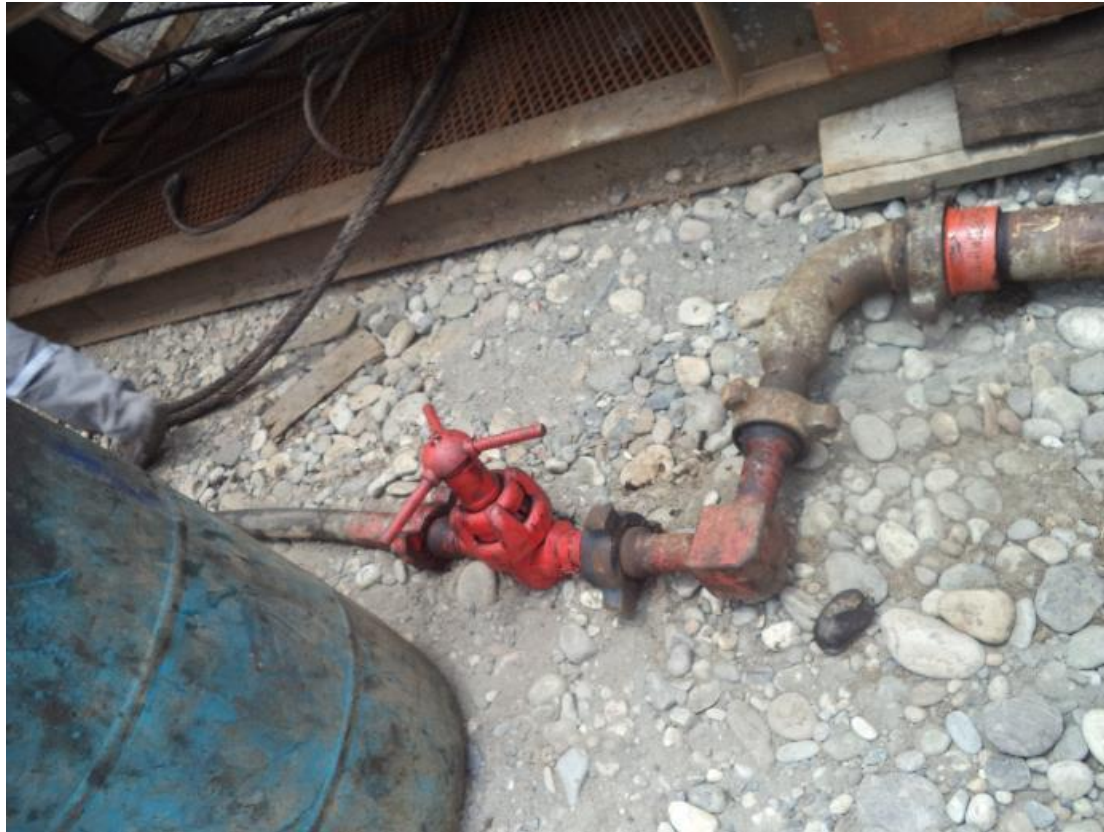
Oportunidad de mejora en conexiones,  
preferiblemente eliminar ángulo en la conexión.

Equipo se deja fuera de uso

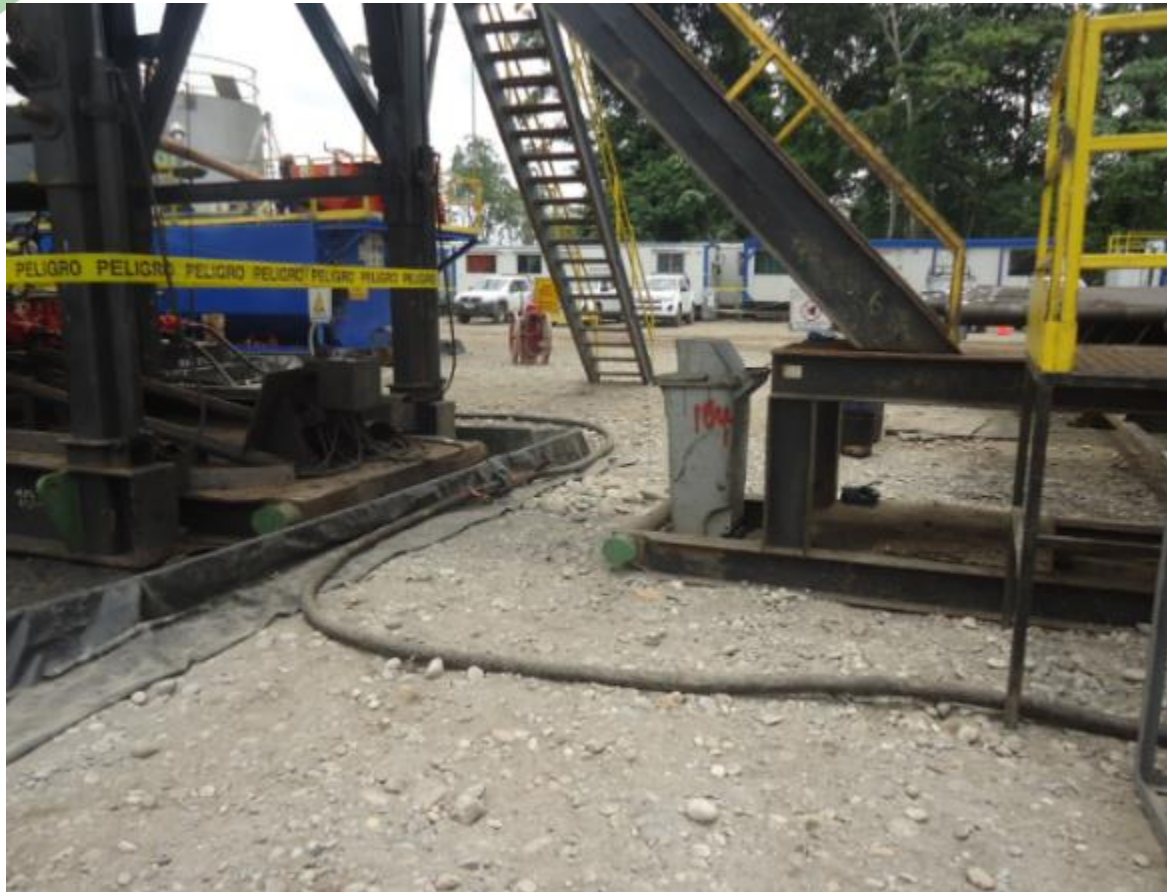
Sujeción de línea de alta presión  
Equipo ya no está en uso

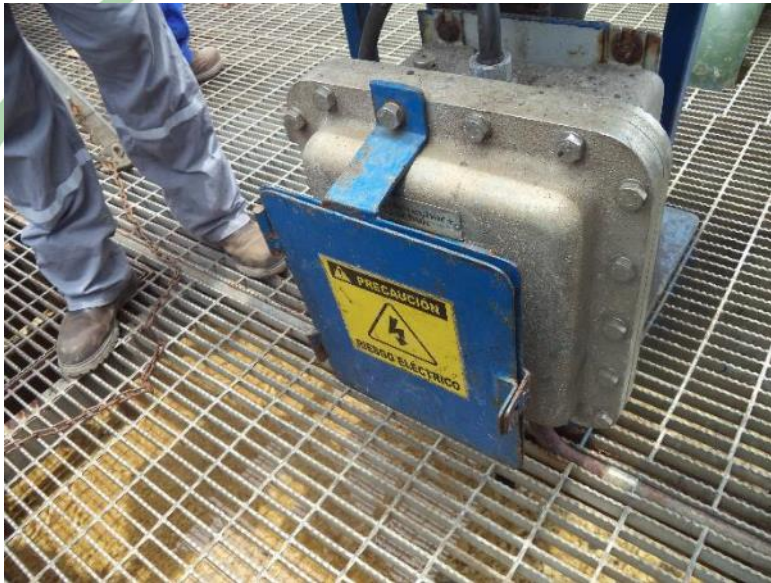
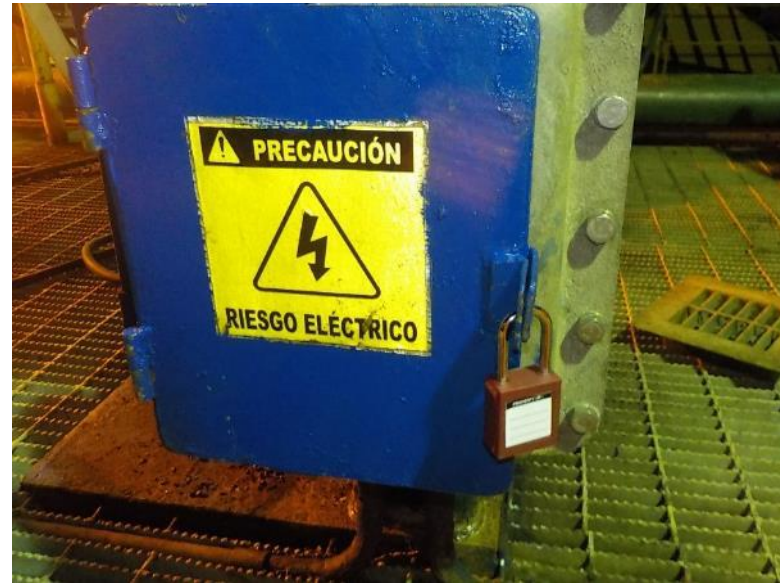
Falta candado de seguridad  
Se implementa candado de seguridad

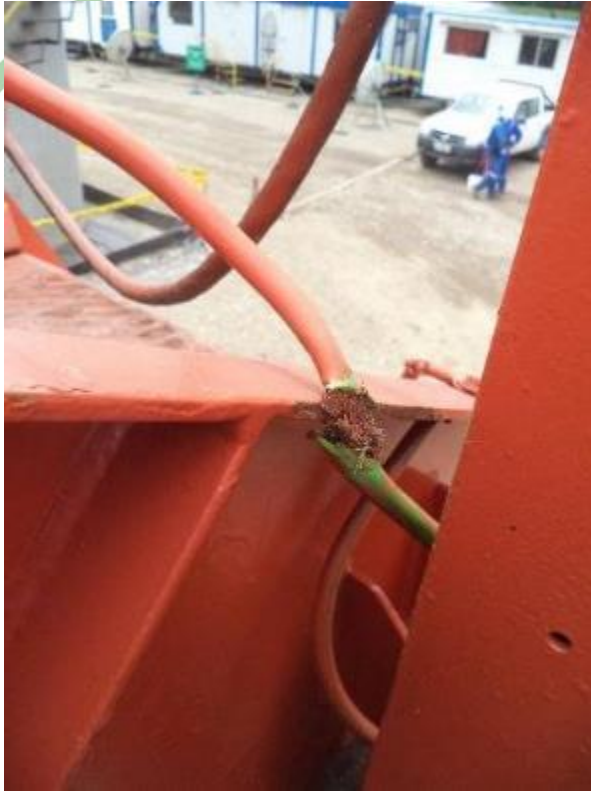
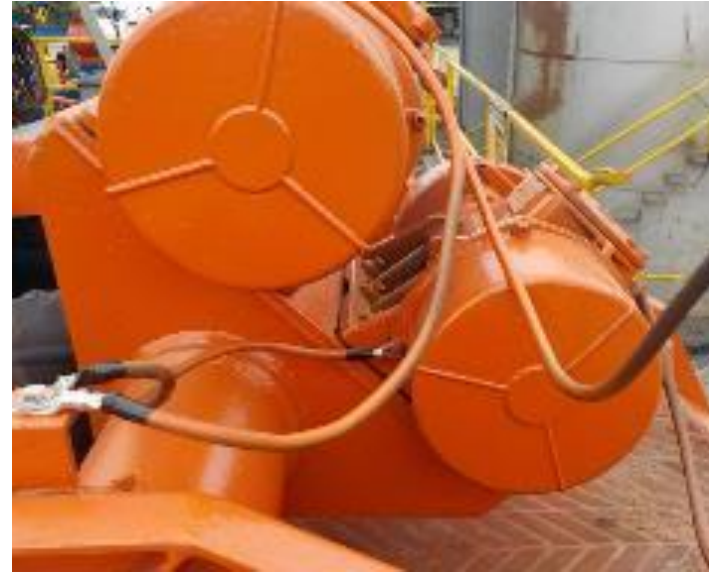
Cable de tierra roto en Zaranda  
Se reemplazo cable de tierra

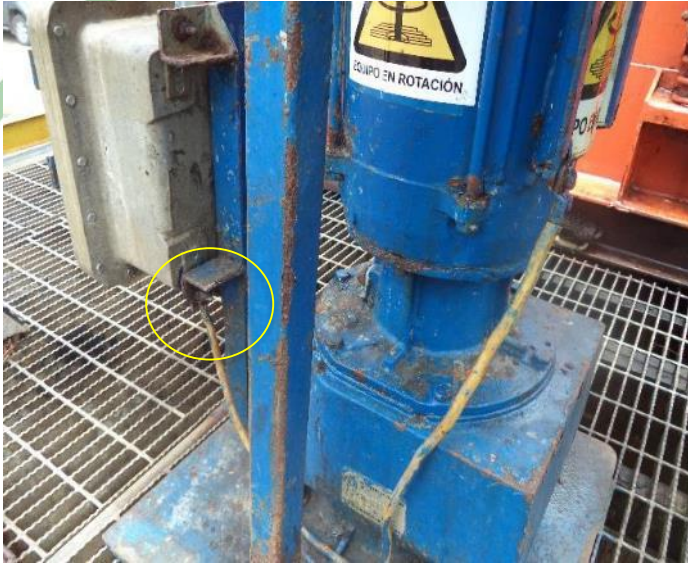
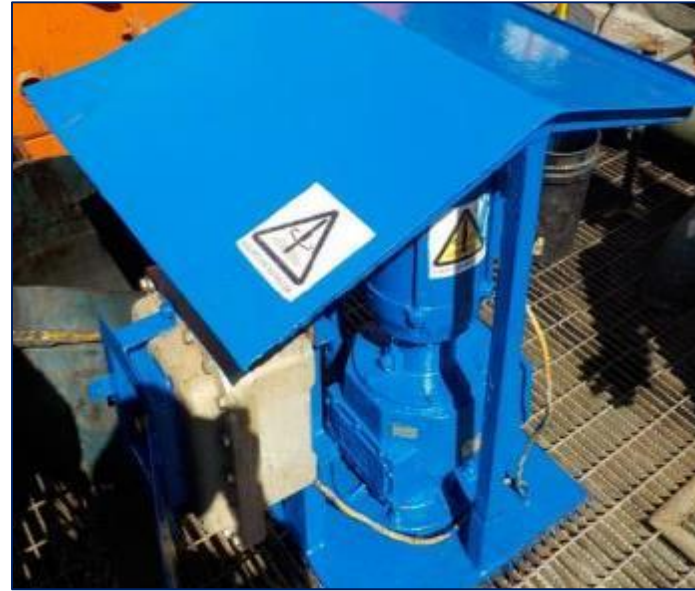
Puntos de conexión a tierra oxidado  
Se da mantenimiento integro a motores de agitadores y se  
cambian puntos de conexión

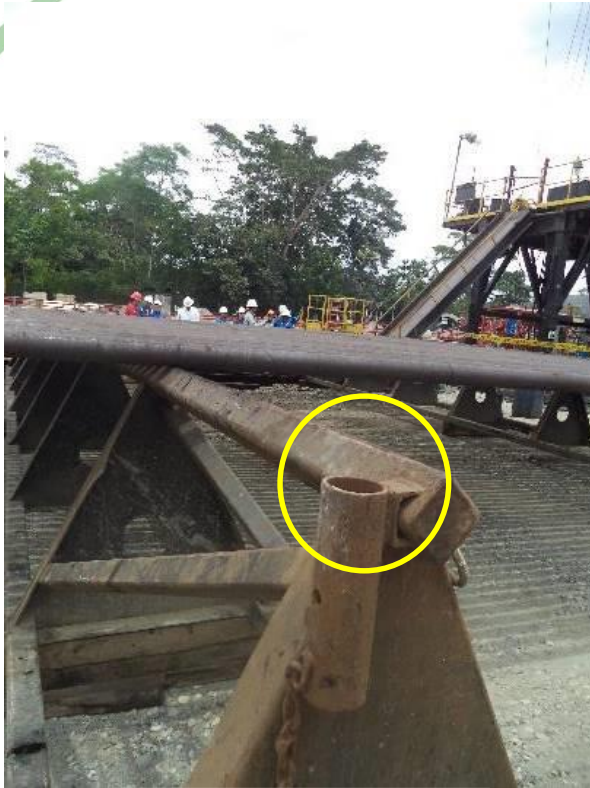
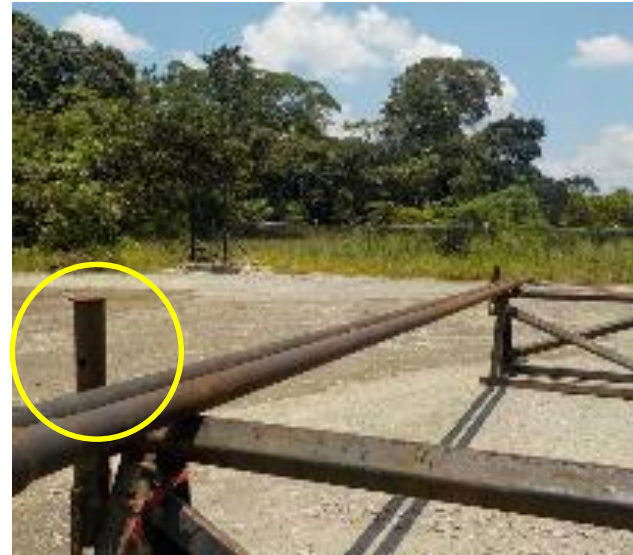
Falta tope en racks de tubulares  
Se colocan los topes en los racks

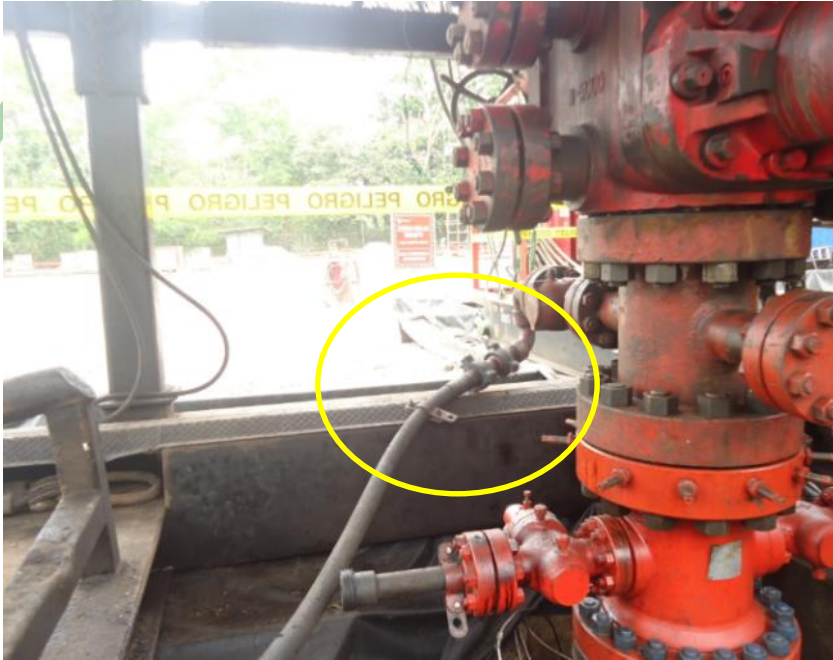
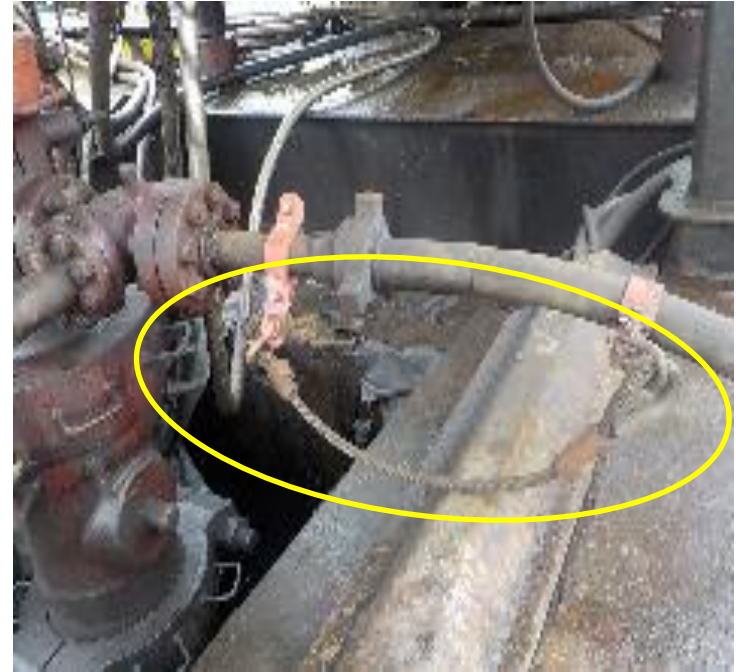
Falta guaya de seguridad  
Se coloca guaya de seguridad con abrazaderas
