**VISITA TALADRO 2019**

PARDALISERVICES S.A.

TUSCANY 104

## OPORTUNIDADES DE MEJORA

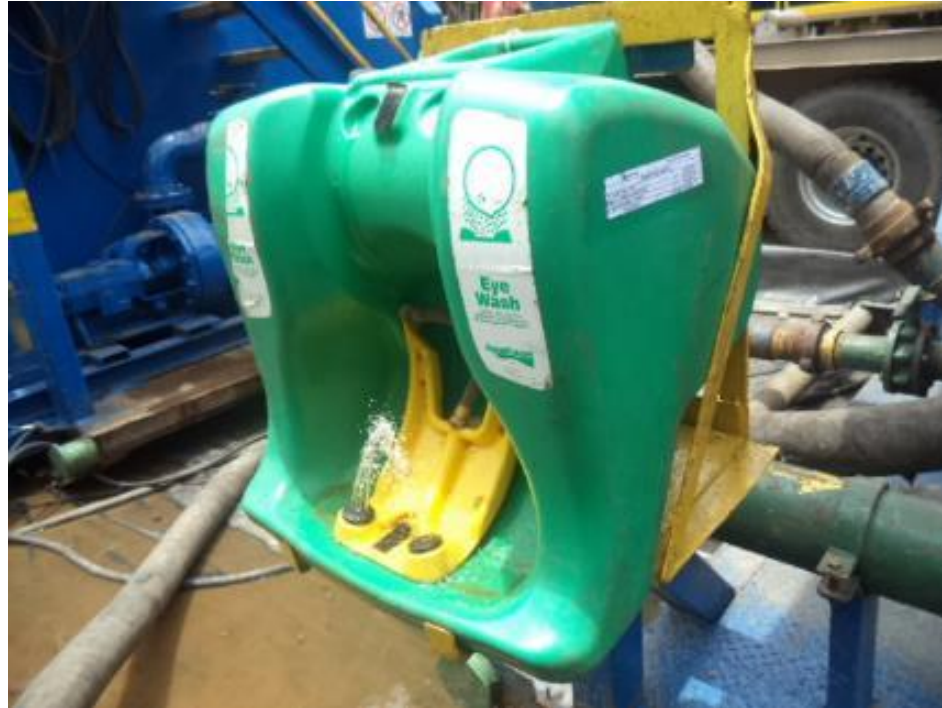
Lavaojos inspeccionados y en buen estado

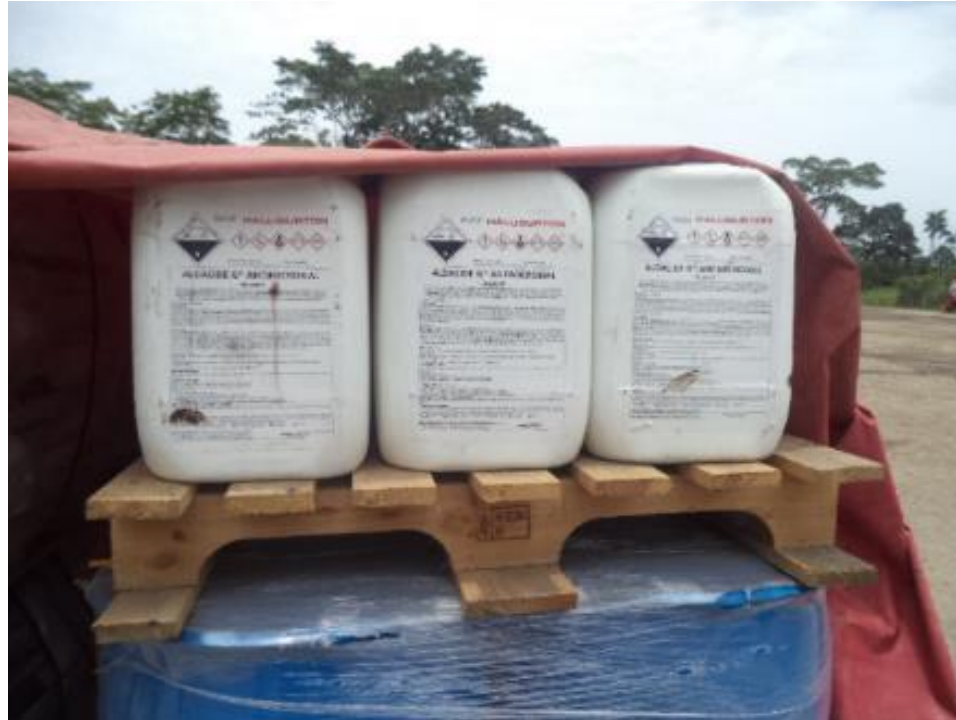
Utilización de identificación  
de acuerdo a SGA

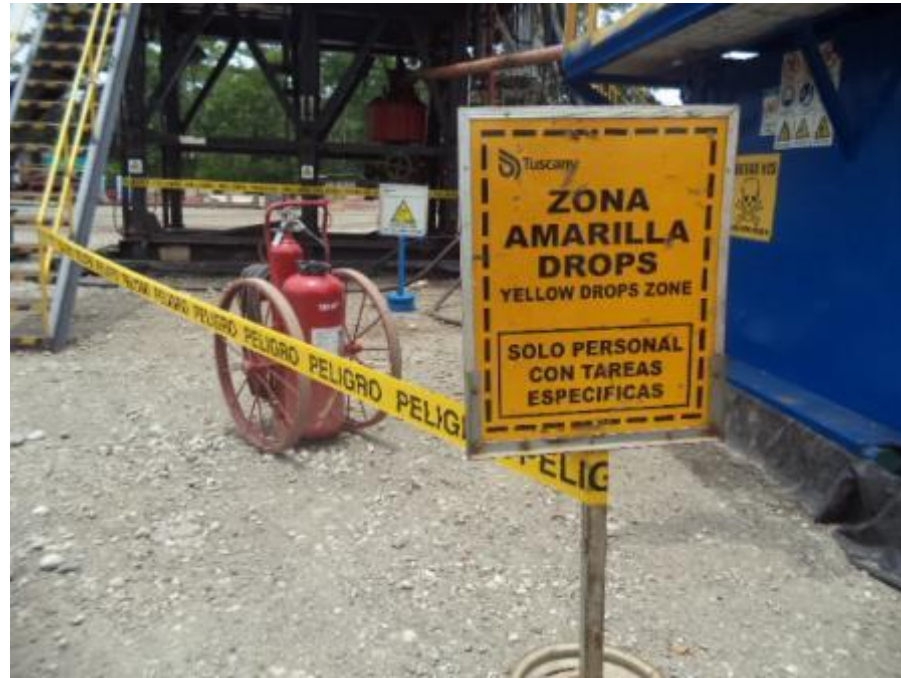
Señalética preventiva de acuerdo  
a programa DROPS

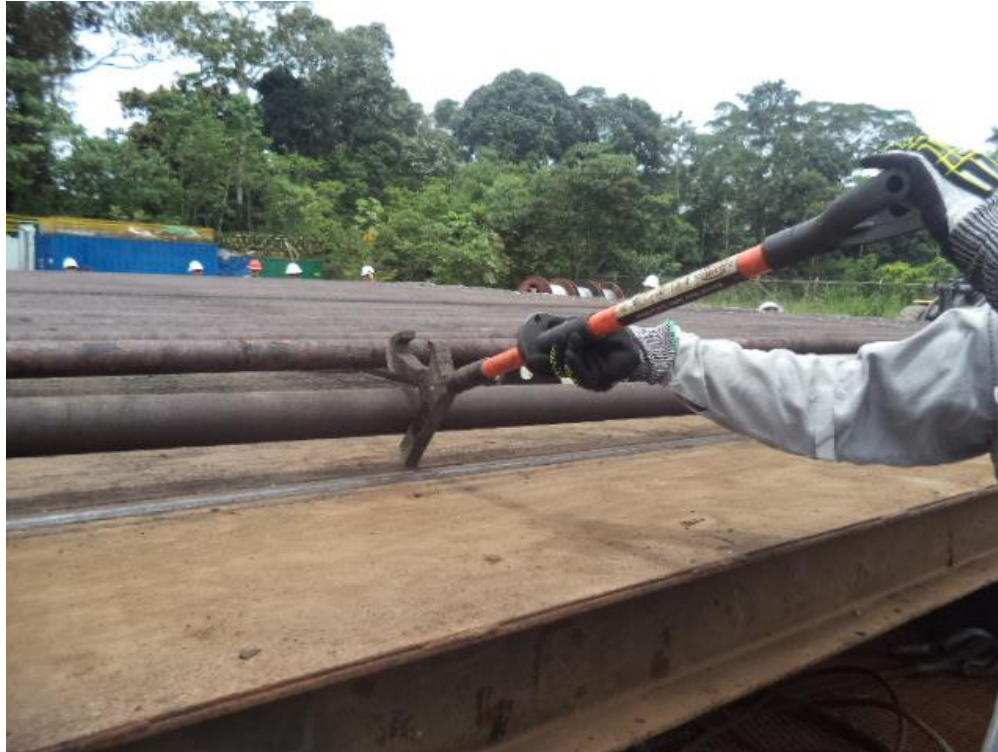
Uso de herramientas intermedias (manos libre) para protección contra atrapamiento al manipular tuberías

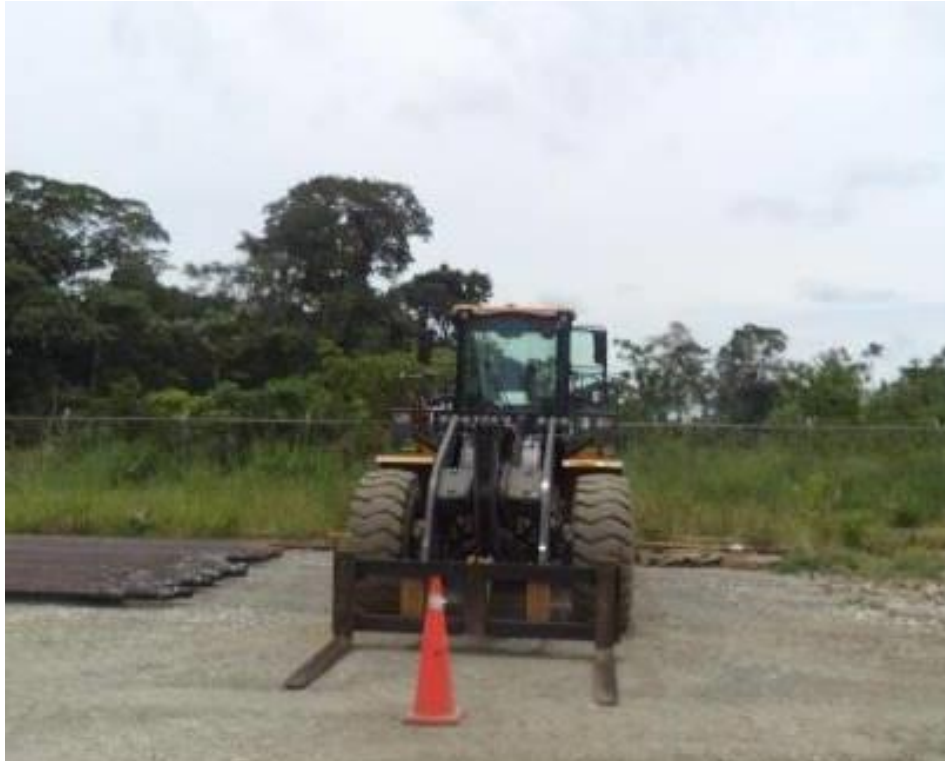
Correcta señalización de Montacargas

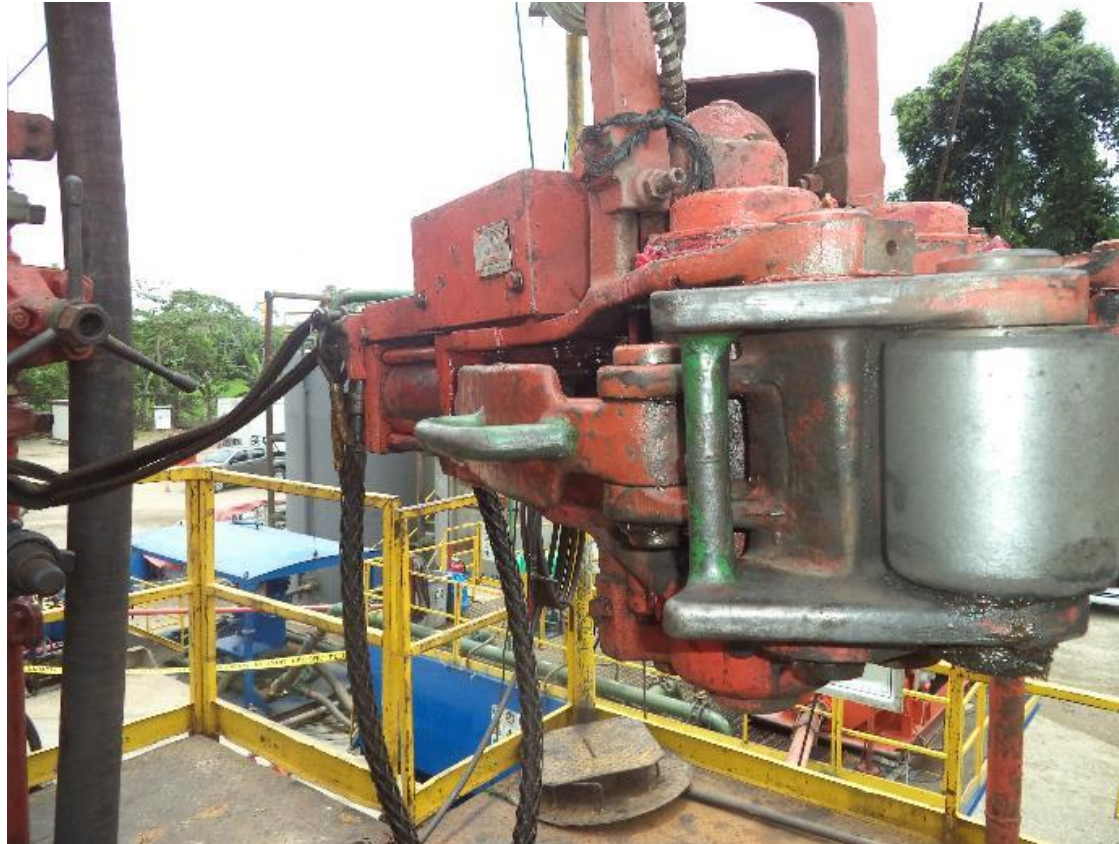
Puntos seguros de agarre de llaves
