# LADS

Latin American Drilling Safety

# Lecciones Aprendidas

**Abril 2018**

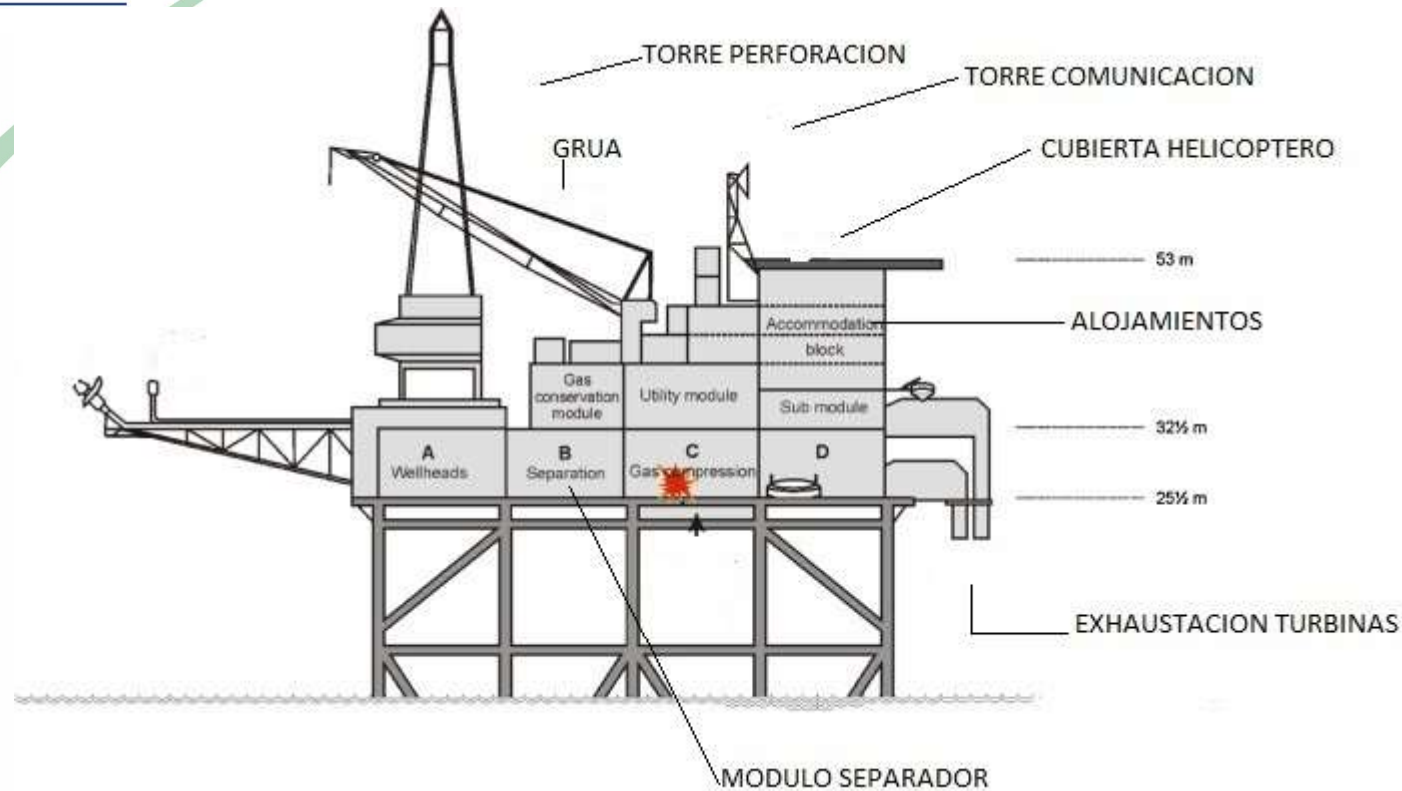
La producción comenzó a finales de 1976. Por razones de seguridad, los módulos se organizaron de modo que las operaciones y actividades más peligrosas estuvieran protegidas y alejadas del mayor número posible de trabajadores. Pero, con la conversión a una plataforma de producción de gas en 1980, se rompió este concepto de seguridad.

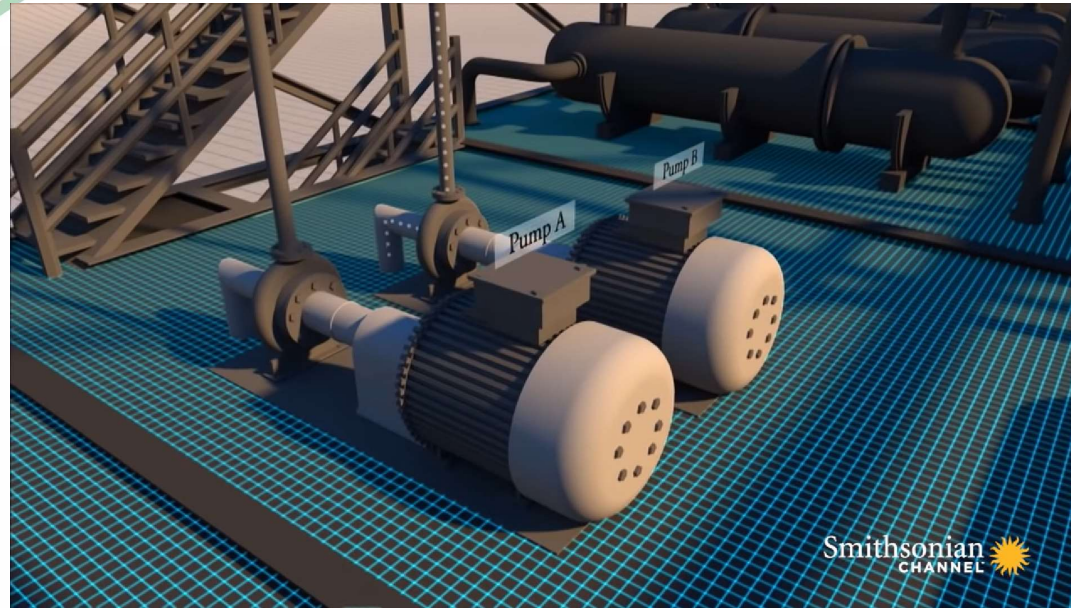
**12:00.** Existían dos bombas de presión de gas en la plataforma, designadas como A y B. La válvula de seguridad de la bomba A fue retirada para un mantenimiento rutinario. Al retirar la válvula y por falta de tiempo, la tubería fue temporalmente sellada con una brida ciega. Debido a que el trabajo de revisión no se completó antes de las 18:00 (cuando se produce el cambio de turno), la brida ciega se mantuvo en su lugar. El supervisor emitió un PTW en el que indicaba que la bomba A no podía ponerse en funcionamiento de ningún modo.

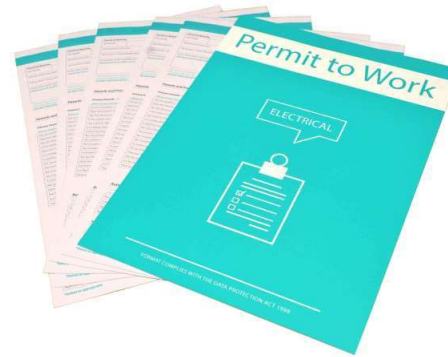
**18:00** El supervisor firmó el PTW en lugar del gerente de producción, que en esos momentos estaba ocupado, y lo dejó sobre la mesa del supervisor de proceso a las 18:00, en la sala de control. Este parte de trabajo desapareció y nunca fue encontrado.

**19:00** Existía un sistema automático de extinción de incendios impulsado por dos tipos de bombas, unas de diesel y otras eléctricas. Las bombas diésel disponían de un dispositivo automático que debería iniciarse en caso de incendio. Sin embargo, este dispositivo era cambio a manual cuando los había trabajos de buceo, independientemente de su ubicación, para evitar que los buzos fueran arrastrados por la bombas junto con el agua de mar.

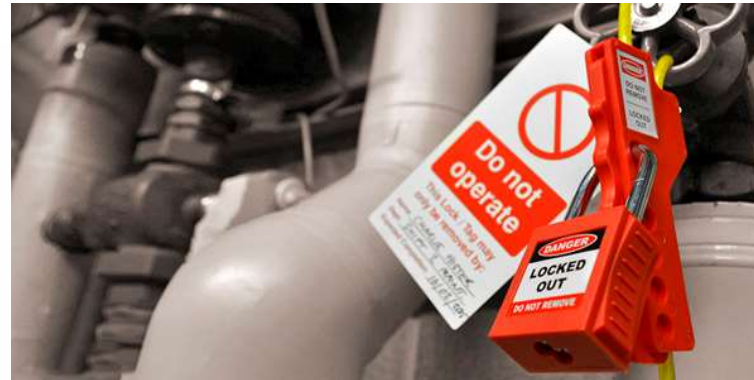
**21:45.** La bomba B se detuvo y no pudo ser activada de nuevo. Se disponía de muy poco tiempo para poner el sistema de nuevo en funcionamiento. Se realizó una búsqueda entre los documentos existentes para determinar si la bomba A podría iniciarse sin ningún problema. Sin embargo, no se encontró el PTW donde indicaba que faltaba la válvula de seguridad de la bomba A

**21:52.** El supervisor asumió, a partir de los documentos existentes, que se daban las condiciones de seguridad para iniciar la bomba A. Nadie advirtió que la válvula de seguridad había sido reemplazada por una brida ciega ya que la ubicación de la válvula tenía poca visibilidad debido a que se encontraba oculta por la maquinaria.

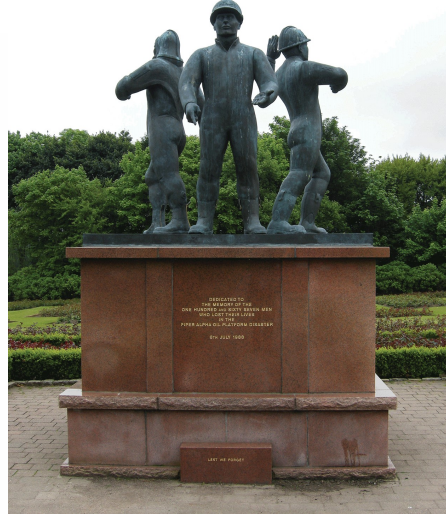
- En 1988 se estableció una comisión de investigación para aclarar las causas del desastre. Se concluyó que el accidente fue el resultado de una serie de hechos que se iniciaron con los trabajos de mantenimiento. Occidental Petroleum Corporation fue declarada culpable por mantenimiento insuficiente y negligencia en los procedimientos de seguridad.
- La segunda fase de la investigación hizo 106 recomendaciones para cambios en los procedimientos de seguridad en las plataformas del mar del Norte, los cuales fueron aceptados por la industria en su totalidad.
