**VISITA TALADRO 2019**

PARDALISERVICES S.A.

TUSCANY 104

## OPORTUNIDADES DE MEJORA

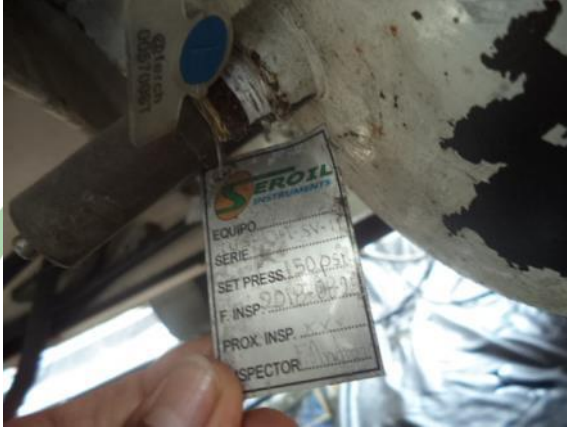
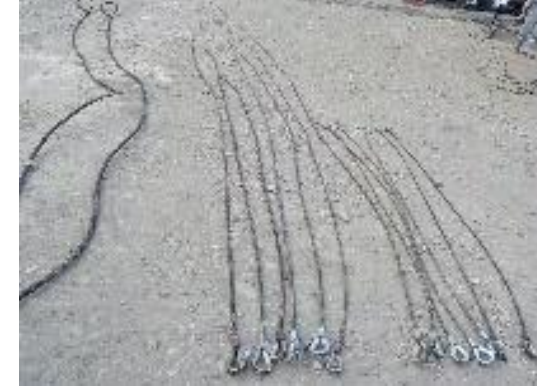
Antes

Hallazgos:  
Extrínsecos de cable de acero inspeccionados pertenecen a RIG 104.

Se inspecciona y certifica el 29 de Sep. por parte de BCI
