| LECCIONES APRENDIDAS | | | |

| <b>EVENTO:</b> | FTL por Caída de Mástil. |
| <b>FECHA:</b> | 3 Enero del 2019 |
| <b>CENTRO DE TRABAJO :</b> | PW 110 |

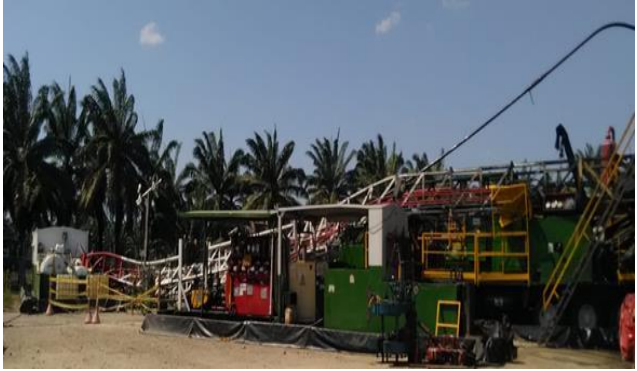
| QUE SUCEDIÓ? | |
|---|---|
| <p>En el Equipo PW 110, siendo las 20:54 del 3 de Enero de 2019; durante la operación de sacada de tubería de 3 ½" en dobles, cuando se encontraban desenroscando la parada número 91, inesperadamente se evidencia un movimiento en el mástil, que genera la caída del mismo hacia la cabina de la unidad básica, ocasionando fatalidad del encuellador que se encontraba en el trabajadero. No hubo más trabajadores afectados por el evento.</p> | |

| POR QUÉ PASÓ? |
|---|
| <ul style="list-style-type: none"> <li>• <b>FALTA DE CONOCIMIENTO / Falta de experiencia.</b><br/>El personal de la cuadrilla, no tuvo en cuenta todas las directrices dadas para la correcta operación del equipo; pues de haberlo hecho, debieron identificar el riesgo y parar la actividad ante un acto o condición insegura.</li> <li>• <b>ACTOS INSEGUROS/ No asegurar o advertir.</b><br/>Personal del equipo retira uno de los tensores (viento) del trabajadero del lado del maquinista. No se siguió el procedimiento de Arme, Desarme y Movilización de Equipos Convencionales, en el cual establece: "Nunca se debe operar un equipo sin la instalación completa de todos los cables de los vientos".</li> <li>• <b>SUPERVISIÓN Y LIDERAZGO DEFICIENTES / Identificación y evaluación deficiente de las exposiciones a pérdida</b><br/>Los Niveles de Supervisión autorizaron el Permiso de Trabajo que habilitó iniciar la operación, sin identificar la condición sub estándar presente. No se aseguró en el cambio del turno la instalación de este elemento crítico.</li> </ul> |

| LECCION APRENDIDA |
|---|
| <ul style="list-style-type: none"> <li>• Los procedimientos operativos, de mantenimiento, permisos de trabajo y las rutinas de inspecciones de equipo; requieren de una verificación en campo de las condiciones existentes por parte de todos los involucrados, para asegurar la disponibilidad de los controles definidos.</li> <li>• Es necesario reforzar al personal la importancia de la instalación completa de todos los tensores (vientos) de acuerdo con la configuración y diseño del fabricante, para mantener la integridad de personas y equipos.</li> <li>• Es necesario implementar programa de acompañamiento operacional a la línea de supervisión del taladro en: Inspección de taladros y actualización de competencias en Liderazgo y HSE.</li> <li>• Es necesario fortalecer y asegurar el proceso de selección, inducción, conocimiento del taladro asignado al contrato y acompañamiento operacional al personal.</li> </ul> |
